# Tilstandsrapport

levert av Anticimex AS

Skjelderups gate 13A  
0559 OSLO  
Gnr./Bnr.: 228/360  
Andelsnr. : 30  
Oslo kommune

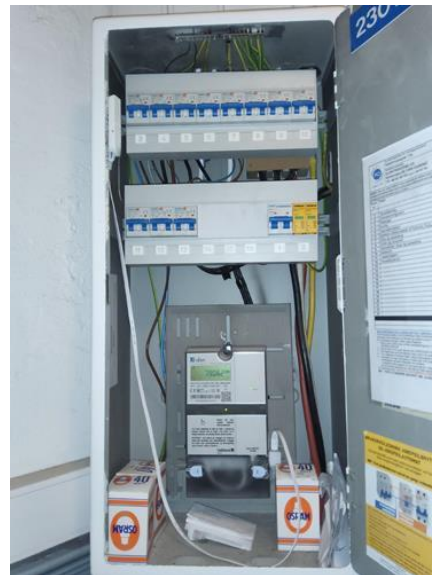
*Elektrisk anlegg - [Sikringsskap]*

| <b>TG 2</b> | Forenklet vurdering av det elektriske anlegget | Det er kun fremlagt samsvarserklæring på deler av det elektriske anlegget (tilstandsgrad settes i henhold til NS3600). Deler av anlegget er av eldre dato og mangler dokumentasjon. |
