# Tilstandsrapport

Vogts gate 48B  
0477 OSLO  
Gnr./Bnr.: 225/357  
Seksjonsnr. : 2  
Oslo kommune

Befaringsdato: 05.12.2025

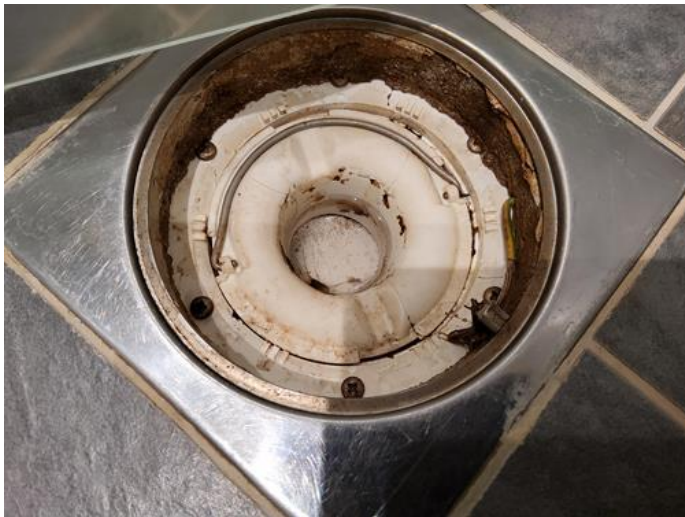
| | | Membran, tettesjikt og overgang til sluk. | Tettesjiktet har en alder som tilsier at restlevetiden er usikker. Rommets lekkasjesikkerhet kan derfor ikke verifiseres, eventuelt bør nytt tettesjikt etableres. |

Membran, tettesjikt og overgang til sluk. - [Sluk bad.]

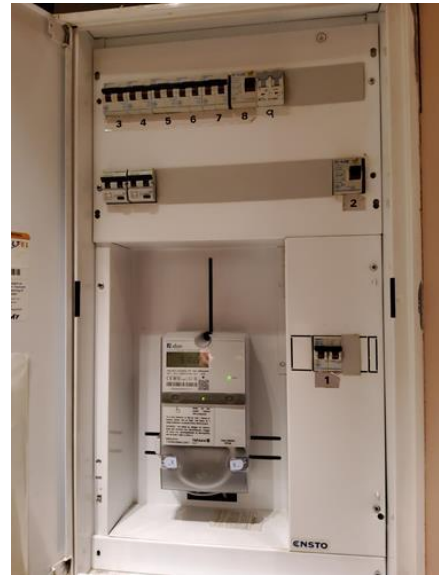
Sikringsskap med automatsikringer plassert i entré. Leiligheten har hovedsakelig skjult elektrisk anlegg.

**TG 2** Forenklet vurdering av det elektriske anlegget | Det er kun fremlagt samsvarserklæring på deler av utførte arbeider på det elektriske anlegget.  
Det vurderes at det med høy sannsynlighet er utført arbeider på det elektriske anlegget etter 1999, som ikke er dokumentert med samsvarserklæring (tilstandsgrad settes i henhold til NS3600).

Elektrisk anlegg - [Sikringskap]

Med bakgrunn i ovennevnte avvik/manglende dokumentasjon bør det gjennomføres en utvidet el-kontroll av en kvalifisert elektroaglig person.
