Tilstandsrapport

Boligbygg med flere boenheter

Skoralia 4 B, 5360 KOLLTVEIT

Befaringsdato: 09.02.2026 **Rapportdato:** 22.02.2026 **Oppdragsnr.:** 22601-1060 **Referansenummer:** PL1073

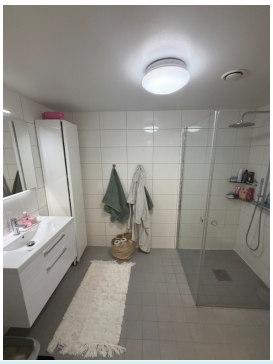
ETASJE > VASKEROM

Aktuell byggeforskrift er teknisk forskrift 2017.
Dokumentasjon: ingen dokumentasjon.
Gulvets fall kontrolleres med lasermåler eller vater.

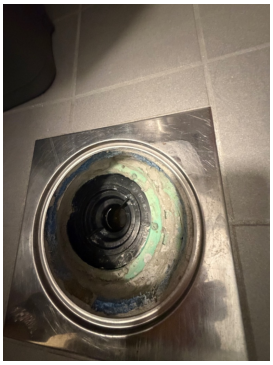
TG 1 Overflater Gulv

Gulvet er flislagt.
Rommet har elektriske varmekabler.
Baderomsgulvet er vurdert med fokus på fallforhold mot sluk.

Det er målt ca. 27 mm høydeforskjell på gulv fra dørterskel til topp slukrist.
Godt fall mot sluk er avgjørende for å sikre effektiv avrenning og for å redusere risiko for fuktskader.

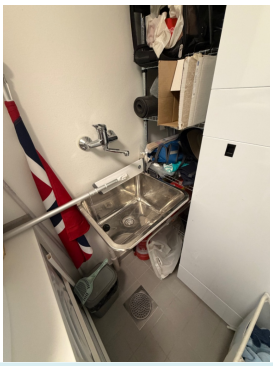
TG 1 Sluk, membran og tettesjikt

Det er plastsluk og smøremembran med ukjent utførelse.
