Tilstandsrapport

Enebolig
Bjelkarøyna 106, 5259 HJELLESTAD
ØYGARDEN kommune
gnr. 102, bnr. 73

Befaringsdato: 20.02.2026 **Rapportdato:** 05.03.2026 **Oppdragsnr.:** 20334-2370 **Referansenummer:** HN4128

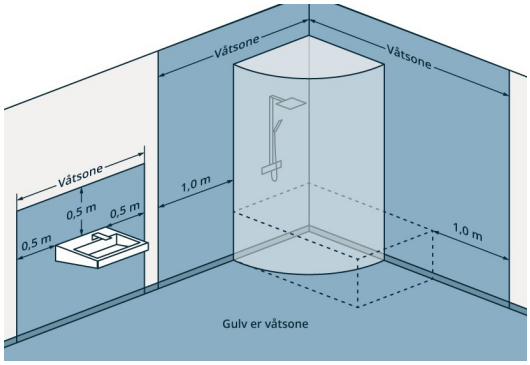
- Det er vindu med ikke fuktbestandige materialer i våtsonen (ved badekar), løsningen eller byggematerialet er uegnet. Dersom det ikke gjøres tiltak, kan dette medføre oppfukting, oppsvelling og forringelse av materialer over tid og fuktskader på tilstøtende konstruksjoner. Uegnede materialer må fuktbeskyttes/utskiftes.

- Det er en kul/knekk på veggen ved skjøten mellom to baderomsplater. Platene er heller ikke føyd helt sammen i denne skjøten, slik monteringsanvisning viser at de skal være. Glipen mellom platene synes å være godt fuget. Observer skjøten jevnlig. Dersom oppstår sprekk mellom silikonfuge og plate må fugen utbedres. Vann kan trenge inn bak platene og føre til fuktskader i bakenforliggende konstruksjoner. Det kan også føre til svelling i platene.

Viser til vurderinger og eventuelle anbefalte tiltak som er nevnt over.
