Tilstandsrapport

Enebolig
Vestrepollsvegen 60, 5177 BJØRØYHAMN
ØYGARDEN kommune
gnr. 50, bnr. 524

Befaringsdato: 29.07.2025 **Rapportdato:** 11.08.2025 **Oppdragsnr.:** 20034-1410 **Referansenummer:** DJ2335

Autorisert foretak: Skage Taksering AS **Vår ref:**

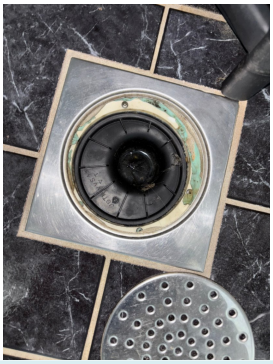
01 ETASJE > BAD

TG 2 Sluk, membran og tettesjikt

Vurdering av avvik:
• Mer enn halvparten av forventet brukstid er passert på membranløsningen.

Konsekvens/tiltak
• Det er viktig å merke seg at levetiden til en membran varierer basert på kvalitet, installasjon og bruk. Eldre membraner kan bli sprø og sprekke opp, noe som fører til at de mister sin vanntettende funksjon. Dette kan resultere i vannlekkasjer gjennom vegger og gulv og fuktskader.
