# Tilstandsrapport

Boligbygg med flere boenheter

Conrad Mohrs veg 46, 5072 BERGEN

**Befaringsdato:** 15.04.2026 **Rapportdato:** 08.05.2026 **Oppdragsnr.:** 22601-1153 **Eiendomsverdi/PropCloud ref nr:** BO5183

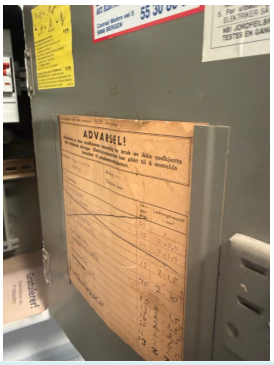
Sikringsskap plassert i fellesgang.

Automatsikringer, 40 amp hovedsikring og overspenningsvern
