Tilstandsrapport

Enebolig
Nedre Solhaugen 17, 5382 SKOGSVÅG
ØYGARDEN kommune
gnr. 142, bnr. 93

Befaringsdato: 05.03.2026 **Rapportdato:** 16.03.2026 **Oppdragsnr.:** 22601-1088 **PropCloud ref nr:** VU2037

Autorisert foretak: WIGUM & NIELSEN AS **Sertifisert Takstingeniør:** Kenneth Nielsen

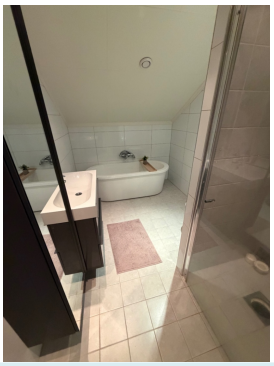
På grunn av våtrommets utforming er det ikke praktisk mulig å gjennomføre fuktmåling eller hulltaking i områder hvor det erfaringsmessig kan forekomme skader, herunder våtsone mot naboleilighet og felles gangareal. I henhold til gjeldende metodikk for tilstandsrapportering (NS 3600) utføres destruktive undersøkelser kun der dette er gjennomførbart uten å skade konstruksjonen eller berøre tilstøtende enheter. Slik undersøkelse er derfor ikke utført.

Det gjøres oppmerksom på at tilstanden inne i konstruksjonen dermed er ukjent, og det kan ikke utelukkes at det foreligger skjulte skader.

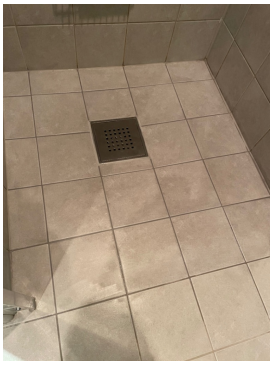
ETASJE 2 > BAD

Badet er oppført for ca. 11 år siden. Membranens alder medfører økt risiko sammenlignet med et nytt våtrom. Det er ikke registrert avvik som tilsier svikt i membransystemet, men badets alder tilsier at det bør følges opp med jevnlige kontroller.

TG2 settes på grunn av våtrommets alder og økt risiko for fremtidige fuktbelastninger.
