EGENERKLÆRINGSSKJEMA

Meglerfirma	Mekleriet Frogner	Oppdragsnr.	4260128
Addresse	Bjørn Stallares vei 27		
Postnr.	0574	Sted	OSLO
Selgers navn	Ingeborg Hop Hagen

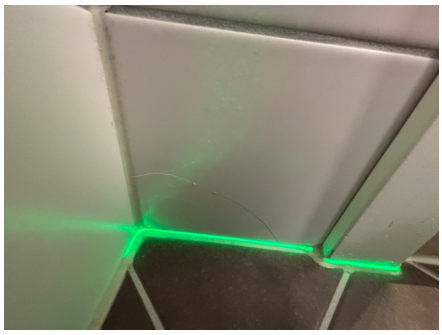
- Det er påvist sprekker i fliser.
- Det er påvist svertesopp i silikonfuger.

Det observeres sprekkdannelser, sviktende vedheft og svertesopp i elastiske fuger. Det er også registrert sprekk i en flis ved siden av toalett.

- Dersom tiltaket ikke utføres er det fare for videre skadeutvikling.
- Skadet flis er i et område hvor den kun utgjør et estetisk avvik.

Sprekk i veggflis

Sprekkdannelse i flis bør vurderes skiftes ut og sviktende vedheft samt svertesopp i elastiske fuger bør utbedres for å hindre videre skadeutvikling og redusere risiko for fuktinntrengning og soppvekst, som kan føre til skader på underliggende konstruksjoner og dårligere inneklima.
