VEDTEKTER FOR BORETTSLAGET SCHWENSENSGATE 1 BRL

Andelsleilighet

Adresse **Schwensens gate 1, 0170 OSLO**	
Dato for energimerking **12.03.2026**	Merkenummer **Energiattest-2026-269496**
Bygningskategori **Boligblokker**	Bygningsnummer **80532210**
Gårdsnummer **217**	Bruksnummer **265**
Seksjonsnummer **34**	Bruksenhetsnummer **H0303**

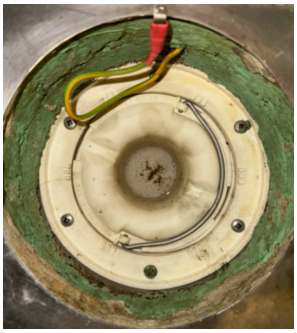
Vurdering av avvik:

• Det er viktig å merke seg at levetiden til en membran varierer basert på kvalitet, installasjon og bruk. Eldre membraner kan bli sprø og sprekke opp, noe som fører til at de mister sin vanntettende funksjon. Dette kan resultere i vannlekkasjer gjennom vegger og gulv og fuktskader.
• Det må gjennomføres ytterligere undersøkelser.

• Overvåk tilstanden jevnlig. For å få tilstandsgrad 0 eller 1 må tettesjiktet skiftes ut, men tidspunktet for når dette er nødvendig er vanskelig å si noe om. Ved renovering, påse at alle forhold med tettesjiktet, våtsone, sluk, røranlegg mv. dokumenteres.

Inspeksjonsadkomst til sisternekasse bør etableres for å muliggjøre kontroll og vedlikehold.

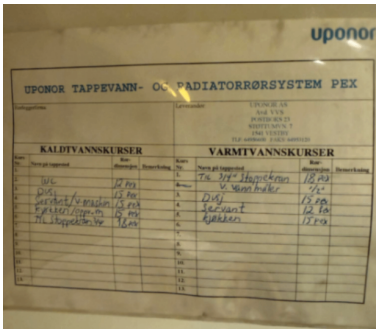
• Det er irr på rør.

Det er nå ingen symptomer på funksjonssvekkelse, men vær oppmerksom på at dette er en risikokonstruksjon.
Fordelerstokken i fordelerskapet bærer preg av korrosjon og noe fuktig.

Det anbefales nærmere kontroll av fordelerskap og fordelerstokk for å avklare årsak til registrert fukt og begynnende korrosjon. Eventuelle lekkasjepunkter, kondensforhold eller utettheter bør utbedres. Korroderte komponenter må vurderes reparert eller skiftet ved behov. Konstruksjonen bør holdes under oppsyn inntil forholdet er avklart og utbedret. NS 3600 brukes som ramme for en enhetlig tilstandsanalyse og tilstandsgradsvurdering ved boligomsetning.
