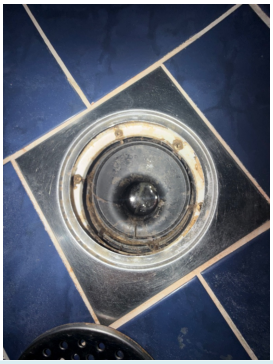
• Membran kan ikke konstateres (ikke synlig og det foreligger heller ikke dokumentasjon).
• Mer enn halvparten av forventet brukstid er passert på membranløsningen.

Badet er oppført for ca. 29 år siden. Membranens alder medfører økt risiko sammenlignet med et nytt våtrom. Det er ikke registrert avvik som tilsier svikt i membransystemet, men badets alder tilsier at det bør følges opp med jevnlige kontroller.

TG2 settes på grunn av våtrommets alder og økt risiko for fremtidige fuktbelastninger.

• Det må innhentes dokumentasjon.
• Det er viktig å merke seg at levetiden til en membran varierer basert på kvalitet, installasjon og bruk. Eldre membraner kan bli sprø og sprekke opp, noe som fører til at de mister sin vanntettende funksjon. Dette kan resultere i vannlekkasjer gjennom vegger og gulv og fuktskader.

Det anbefales jevnlig tilsyn med baderommet for å avdekke eventuelle utviklingstegn knyttet til membranens alder. Fugemasser og overflater bør vedlikeholdes jevnlig for å opprettholde god fuktsikkerhet. Det er ikke behov for umiddelbare tiltak, men det må påregnes at badet har begrenset gjenstående levetid sammenlignet med et nytt våtrom.

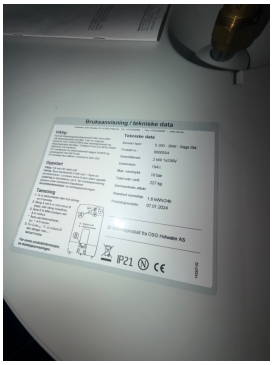
TG 1 Varmtvannstank

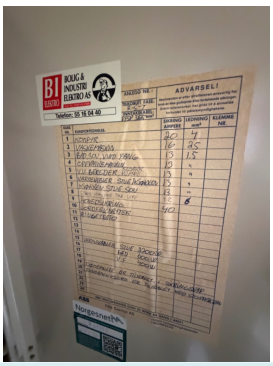
Sikringsskap plassert i entre.

Automatsikringer, 40 amp hovedsikring og overspenningsvern
