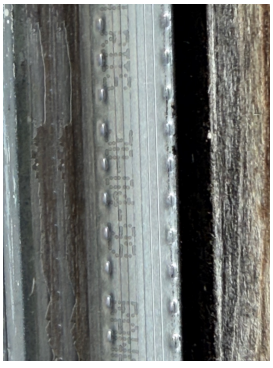
Vurdering av avvik:
• Karmene i vinduer er slitte og det er sprekker i trevirket.

Vinduer har malte treoverflater. Det er registrert normal slitasje og værpåvirkning på enkelte vinduer, særlig i nedre del av karm og ramme hvor fuktbelastningen normalt er størst. Forholdet vurderes å være aldersrelatert og i tråd med forventet slitasje på malte trevinduer over tid.

Det ble ikke registrert tegn til råteskader ved befaringstidspunktet, men overflatene fremstår med behov for vedlikehold for å hindre videre nedbrytning av materialene.

Det anbefales vedlikehold av overflater, herunder rengjøring, sliping og overflatebehandling/maling av utsatte områder for å beskytte treverket mot videre fuktbelastning og forlenge levetiden.

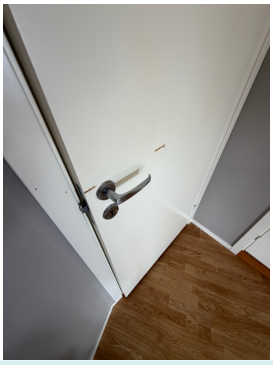
Vurdering av avvik:
• Enkelte av innvendige dører har en del slitasje.

Det er observert liten skade i lakk på baderomsdør.

TG 2 er gitt på grunn av alder i forhold til forventet levetid.

Konsekvens/tiltak
• Lokal utbedring må påregnes.

Lakke/male skadet område. Eventuelt skifte dørblad.

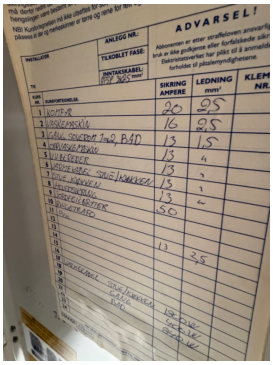
Anlegget er eldre enn 10 år og kan ha avvik, og det må derfor påregnes at det er behov for utbedring og vedlikehold.

Sikringsskap plassert i entre.

Automatsikringer, 50 amp hovedsikring og overspenningsvern
