Tilstandsrapport

Stemmegardshaugane 4 B, 5382 SKOGSVÅG

Befaringsdato: 13.03.2026 **Rapportdato:** 08.04.2026 **Oppdragsnr.:** 22601-1107 **Eiendomsverdi/PropCloud ref nr:** LE8542

Autorisert foretak: WIGUM & NIELSEN AS **Sertifisert Takstingeniør:** Kenneth Nielsen

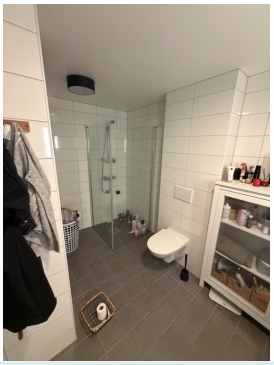
ETASJE > BAD

På grunn av våtrommets utforming er det ikke praktisk mulig å gjennomføre fuktmåling eller hulltaking i områder hvor det erfaringsmessig kan forekomme skader, herunder våtsone mot naboleilighet og felles gangareal. I henhold til gjeldende metodikk for tilstandsrapportering (NS 3600) utføres destruktive undersøkelser kun der dette er gjennomførbart uten å skade konstruksjonen eller berøre tilstøtende enheter. Slik undersøkelse er derfor ikke utført.

Det gjøres oppmerksom på at tilstanden inne i konstruksjonen dermed er ukjent, og det kan ikke utelukkes at det foreligger skjulte skader.

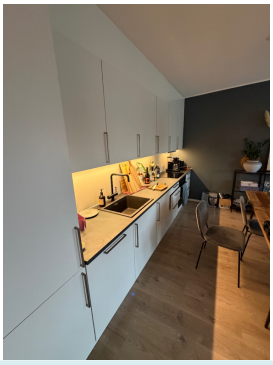
Kjøkkenet har innredning med glatte fronter.
Benkeplaten er av laminat.
Det er kjøl/fryseskap, oppvaskmaskin, platetopp, stekeovn og komfyrvakt.

Kjøkkeninnredningen er visuelt vurdert ved befaring. Innredningen fremstår i normal stand med mindre bruksslitasje i overflater som er vanlig for en kjøkkeninnredning i bruk.
Det ble ikke registrert tegn til vesentlige skader eller forhold som påvirker kjøkkenets funksjon ved befaringstidspunktet.

Det ble også under befaringen benyttet fuktindikator og utført fuktsøk på utsatte punkter.
Fuktsøk gjennomført i kjøkkenskap under vask, ved kjøleskap og oppvaskmaskin.

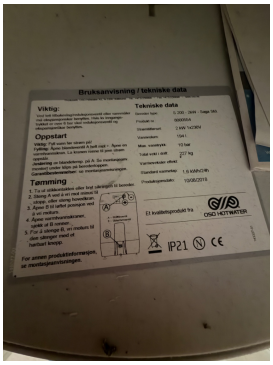
TG 1 Varmtvannstank

Det ble ved befaring ikke registrert synlige tegn til lekkasje, skader eller unormal slitasje. Installasjonen fremstod som funksjonell på befaringstidspunktet.

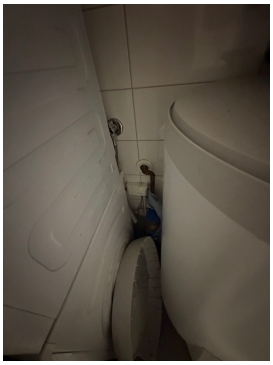
Varmtvannstank på ca. 200 liter er plassert på bad.
Tanken er opplyst å være installert i 2018 og fremstår som ny med lav alder i forhold til forventet levetid, som normalt ligger på ca. 15–20 år avhengig av kvalitet og vedlikehold.

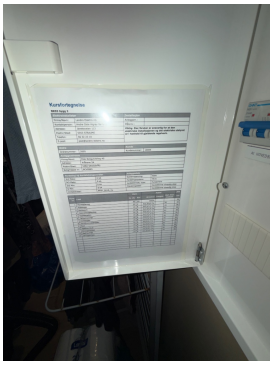
Sikringsskap plassert i innvendig bod.

Automatsikringer, 40 amp hovedsikring og overspenningsvern
