Tilstandsrapport

Selveierleilighet

Vibes gate 14A
0356 OSLO
Gnr./Bnr.: 214/415
Oslo kommune

Rapportdato: 13.05.2026
Befaringsdato: 06.05.2026
Referansenummer: 15082128

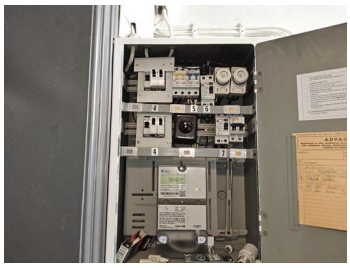
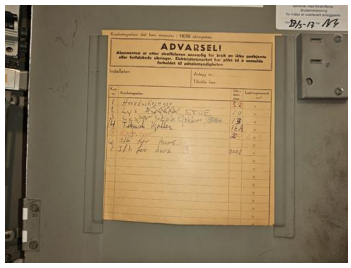
Sikringsskap plassert i gang utenfor leiligheten.
Anlegget er sikret med en kombinasjon mellom automat- og skrusikringer fra byggeår. Det finnes ikke et direkte krav om at man må skifte ut gamle skrusikringer i boliger, men likevel gjøres det oppmerksom på at denne delen av det elektriske anlegget har høy alder. Konsekvens er at eldre anlegg ikke alltid er tilpasset dagens bruk, og den generelle anbefalingen er oppgradering.

Ja. Det er registrert forhold som tyder på behov for at en kvalifisert elektrofaglig person gjennomfører en utvidet kontroll av det elektriske anlegget. Det er kun en slik tilleggsundersøkelse som kan gi en fullstendig oversikt over tilstanden, eventuelle feil og mangler, og hvilke tiltak som kan være nødvendige.
