Tilstandsrapport

Boligbygg med flere boenheter

Nedre Hagen 16 A, 5305 FLORVÅG

Befaringsdato: 03.07.2026 **Rapportdato:** 14.07.2026 **Oppdragsnr.:** 22601-1264 **Eiendomsverdi/PropCloud ref nr:** RC7575

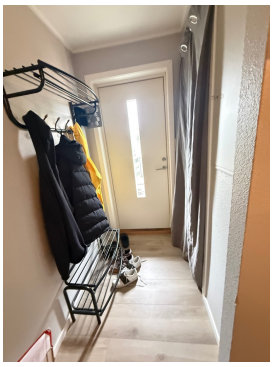
Det er malt hovedytterdør.
Det ble gjort funksjonstest av ytterdør.
På generelt grunnlag påregnes at dører har behov for justering med jevne mellomrom.

Vurdering av avvik:
• Det er påvist utetthet/åpning mellom dørblad og dørkarm.

Konsekvens/tiltak
• Det anbefales å justere, tette eller utbedre døren for å sikre god tetthet og funksjon.
• Det anbefales justering av dørblad og beslag for å oppnå bedre tetning mot karm.

Videre bør tetningslister kontrolleres og eventuelt skiftes ut ved behov for å sikre tilfredsstillende funksjon.

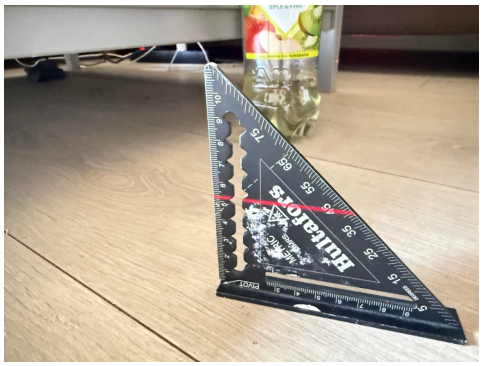
• Det er påvist riss/sprekker i overflater.

• Riss og sprekker kan skyldes bevegelser eller slitasje, med risiko for videre utvikling og underliggende skader.

Det anbefales normalt vedlikehold av overflater etter behov, herunder maling, reparasjon og eventuell utskifting av slitte materialer.

Tiltakene vurderes som overflatemessige og av estetisk karakter, og kan utføres i forbindelse med oppussing eller ved ønske om standardheving.

Sprekker i plateskjøter kan utbedres ved sparkel- og malerarbeid dersom ønskelig. Overflater på vegger og gulv kan vedlikeholdes eller oppgraderes etter behov og estetisk ønske.

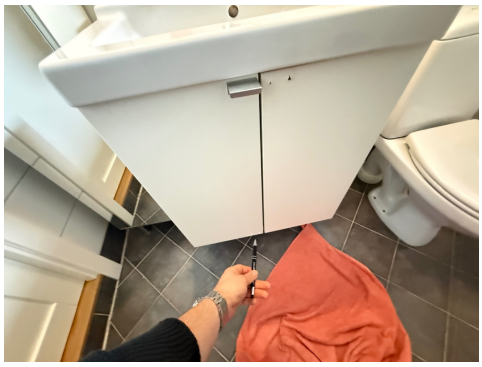
• Det er påvist skader, svelling eller lignende på innredning.

• Skader eller svelling på innredning indikerer fuktpåvirkning og kan føre til redusert funksjon, videre nedbrytning av materialer og risiko for muggdannelse.
• Det anbefales å kartlegge årsaken til skadene og utbedre eventuell fuktkilde. Skadet innredning bør repareres eller skiftes ut, og det bør sikres at nye materialer er tilpasset bruk i våtrom.

Det anbefales utbedring ved reparasjon eller utskifting av skadet baderomsinnredning. Videre bør fuktbelastning reduseres ved å sikre god ventilasjon og tørke opp vannsøl. Eventuelle rørkoblinger bør kontrolleres jevnlig.

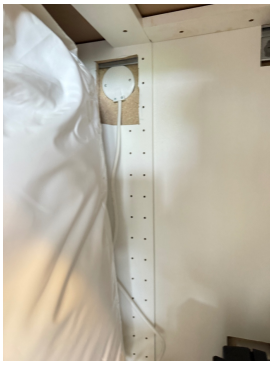
Vurdering av avvik:
• Det er påvist mangelfull ventilasjon på ett eller flere rom i boligen.

Konsekvens/tiltak
• Det bør etableres veggventiler/vindusventiler i alle oppholdsrom som ikke har det.
• Det anbefales etablering av forbedret ventilasjonsløsning, eksempelvis gjennom montering av tilluftsventiler og/eller mekanisk avtrekk for å sikre mer stabil og tilfredsstillende luftutskifting.

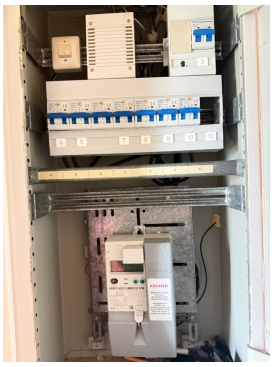
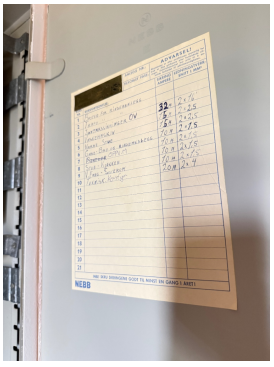
Sikringsskap med automatsikringer.
Det elektriske anlegget ligger i hovedsak skjult i konstruksjonen.

Vurdering av avvik:
• Det mangler samsvarserklæring for hele eller deler av anlegget.
• Det er behov for at en kvalifisert elektrofaglig person kontrollerer det elektriske anlegget.

Konsekvens/tiltak
• Det er uklart om det er utført arbeider som skulle hatt samsvarserklæring. Boligen har hatt flere eiere etter 1999, og det finnes ingen oversikt over arbeider på det elektriske anlegget før nåværende eiers eiertid. På grunn av at det er usikkert om alle arbeider er utført av faglærte, anbefales det en kontroll av det elektriske anlegget av kvalifisert elektrofaglig person.
• Behov for kontroll av det elektriske anlegget indikerer usikkerhet rundt tilstand og sikkerhet. Eventuelle feil eller mangler kan medføre økt risiko for brann, elektrisk støt og skade på utstyr. Det elektriske anlegget må kontrolleres av kvalifisert elektrofaglig person. Eventuelle avvik bør utbedres for å sikre en trygg og forskriftsmessig installasjon.
