Tilstandsrapport

Boligbygg med flere boenheter

Vestre Sikthaugen 1, 5145 FYLLINGSDALEN

Befaringsdato: 24.03.2026 **Rapportdato:** 13.04.2026 **Oppdragsnr.:** 22601-1135 **Eiendomsverdi/PropCloud ref nr:** OY6904

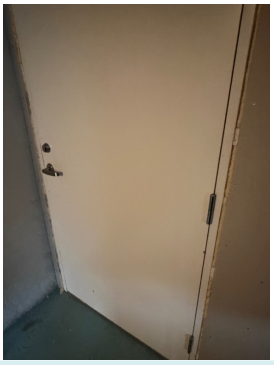
• Det er påvist avvik rundt innsettingsdetaljer.

Dør mellom boenhet og fellesgang fremstår ikke tilfredsstillende tettet rundt karm. Det er synlige åpninger og mangelfull utførelse av fuging/tetting mot tilstøtende konstruksjoner.

Forholdet avviker fra gjeldende krav til brannsikker utførelse, hvor det stilles krav til tett utførelse for å hindre spredning av brann og røyk mellom brannceller.

Avviket er gitt tilstandsgrad 3 (TG3) grunnet redusert brannmotstand og økt risiko for brann- og røykspredning.

• Det bør gjøres tiltak for å lukke avviket.
