Budsjettforslag

Borettslaget Schwensens gate 1

Adresse **Schwensens gate 1, 0170 OSLO**	
Dato for energimerking **02.04.2026**	Merkenummer **Energiattest-2026-277503**
Bygningskategori **Boligblokker**	Bygningsnummer **80532210**
Gårdsnummer **217**	Bruksnummer **265**
Seksjonsnummer **32**	Bruksenhetsnummer **H0305**

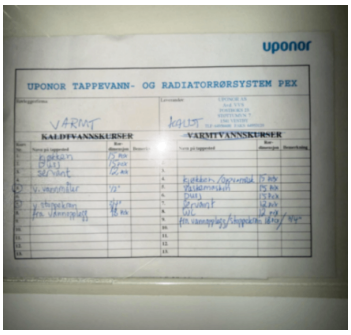
Fordelerskap på badet med rør i rør for vann til sanitærinstallasjoner på bad, kjøkken og opplegg for vaskemaskin fra 2010/12.
Stoppekran er plassert i fordelerskapet.

Rørføringer og rørenes tilstand kan være vanskelig å gi en fullstendig vurdering av da disse for det meste ligger skjult i boligens vegger og konstruksjoner eller er innkasset. Dette anses som en risikokonstruksjoner.

Takstmann er ikke godkjent innenfor området VVS, det anbefales derfor å få en autorisert rørlegger til å gjennomgå anlegget dersom dette er ønskelig. Anlegget er kun visuelt besiktiget da dette krever spesielt utstyr og kompetanse. Røranlegget innbygd i konstruksjonen er ikke vurdert. Alder, fortetting og brudd kan være risikomomenter i et hvert anlegg
