Tilstandsrapport

Enebolig

Riplegården 55, 5161 LAKSEVÅG

Befaringsdato: 19.06.2026 **Rapportdato:** 21.08.2026 **Oppdragsnr.:** 12127-2214 **Eiendomsverdi ref nr:** ME6544

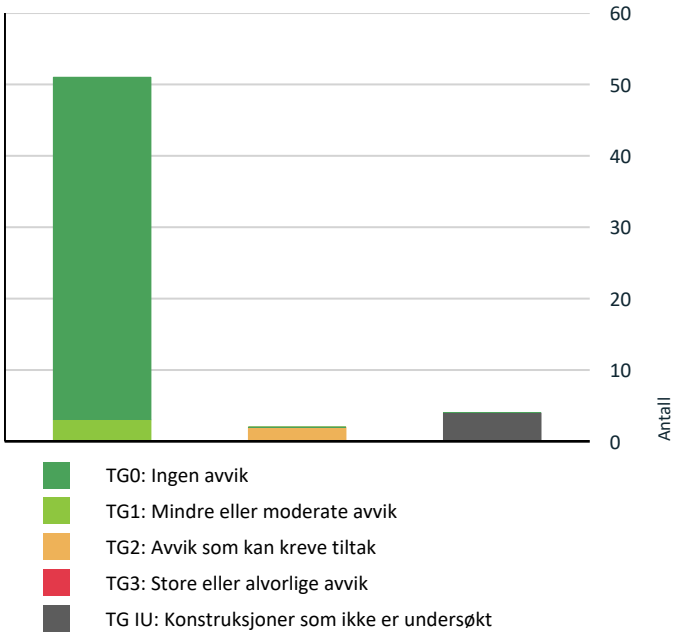
2. Etasje:
- Trapp og heis har endret plassering. Det er ikke mottatt dokumentasjon på at dette er endret i byggesaken.
- utvendig frittstående bod er bygget sammen med boligen. Det er ikke mottatt dokumentasjon på at dette er endret i byggesaken.

1. Etasje:
- Trapp og heis har endret plassering. Det er ikke mottatt dokumentasjon på at dette er endret i byggesaken.

Underetasje:
Rom bak og under trapp er innredet og tatt i bruk som bod. På tegning er ikke området definert som annet en del av entre. Endring fra entre til gang er endring fra hoveddel til tilleggsdel, og er søknadspliktig bruksendring.

Kommentar til avvikene:
Vi kan ikke se dette har noe praktisk betydning, men er pliktig til å oppgi avvikene når det kan være søkndspliktig endring.

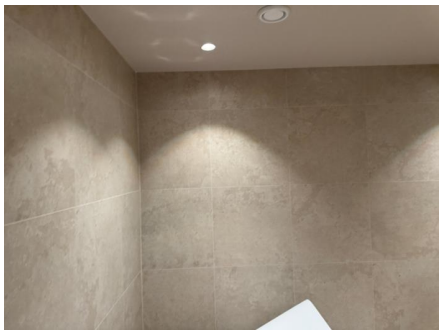
TG 0 Overflater, vegger og himling

Våtrommet har fliser på vegg.

Himlingen er belagt med malte plater.

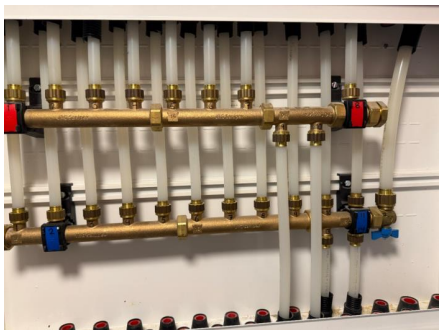
TG 0 Innvendige vannledninger

Forventet brukstid vannrør av type rør-i-rør: ca. 50 år.
Det var trykk på anlegget, og ingen tegn på lekkasje på befaringsdagen.
