Tilstandsrapport

Boligbygg med flere boenheter

Molløesmauet 4, 5017 BERGEN

Befaringsdato: 15.04.2026 **Rapportdato:** 19.04.2026 **Oppdragsnr.:** 22601-1152 **Eiendomsverdi/PropCloud ref nr:** KK5728

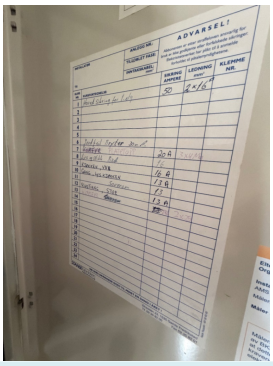
Sikringsskap plassert i entre.

Automatsikringer, 50 amp hovedsikring og overspenningsvern
