Tilstandsrapport

Sofies gate 7
0170 OSLO
Gnr./Bnr.: 217/290
Seksjonsnr. : 11
Oslo kommune

Befaringsdato: 01.12.2025

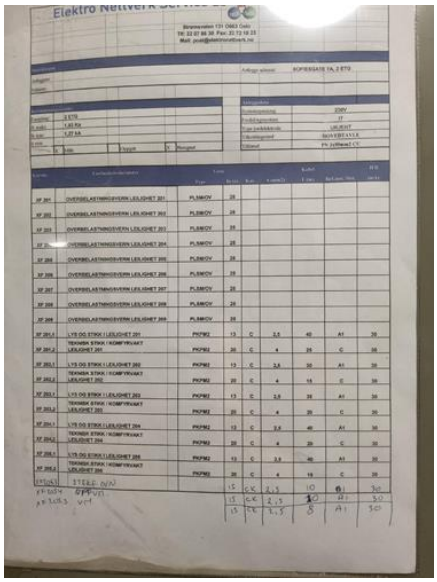
Elektrisk anlegg - [Sikringsskap]

Sikringsskap med automatsikringer, måler og kursoversikt er plassert i felles trappegang.

TG 2	Forenklet vurdering av det elektriske anlegget	Det er ikke fremlagt samsvarserklæring på det elektriske anlegget (tilstandsgrad settes i henhold til NS3600).
