Tilstandsrapport

Enebolig
Solhaugen 5, 5382 SKOGSVÅG
ØYGARDEN kommune
gnr. 142, bnr. 51

Befaringsdato: 12.05.2026 **Rapportdato:** 20.05.2026 **Oppdragsnr.:** 22601-1183 **Eiendomsverdi/PropCloud ref nr:** LS4948

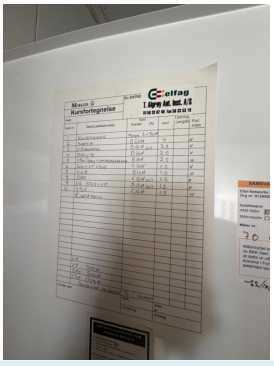
Sikringsskap plassert i utvendig bod.

Automatsikringer, 50 amp hovedsikring og overspenningsvern
