Tilstandsrapport

Selveierleilighet

Briskebyveien 72 B, 0259 OSLO

Befaringsdato: 27.04.2026 **Rapportdato:** 04.05.2026 **Oppdragsnr.:** 16592-1885 **Eiendomsverdi ref nr:** LS4726

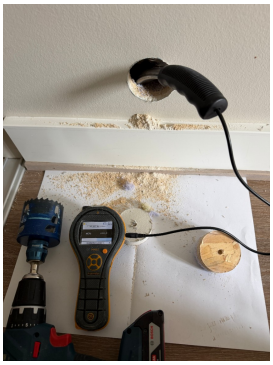
Hulltaking er foretatt uten å påvise unormale forhold. Hulltaking er foretatt ved/i soverom. Fuktkvotemåling (vekt%) i konstruksjonen ble målt til 0.

Hulltagning med pigger i svill uten unormale utslag
