Tilstandsrapport

Rekkehus

Øvre Kirkebirkeland 72, 5227 NESTTUN

Befaringsdato: 11.05.2026 **Rapportdato:** 12.05.2026 **Oppdragsnr.:** 20334-2492 **PropCloud ref nr:** RJ9131

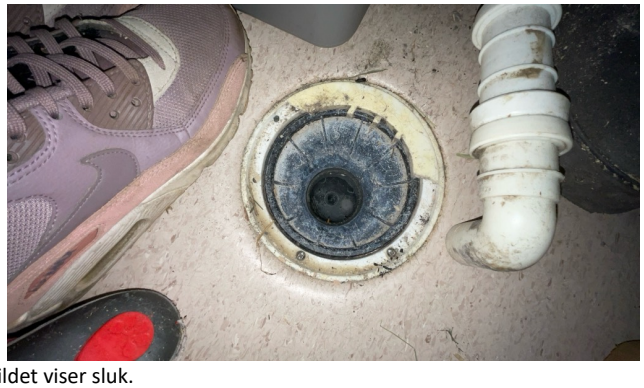
U.ETG. > VASKEROM

TG 2 Sluk, membran og tettesjikt

Beskrivelse
Sluk av plast.
Vinylbelegg som tettesjikt.

- Mer enn halvparten av forventet brukstid er passert på gulvbelegg. Det er viktig å merke seg at levetiden til et vinylbelegg varierer basert på kvalitet, installasjon og bruk. Eldre belegg kan bli sprø og sprekke opp, noe som fører til at de mister sin vanntettende funksjon. Dette kan resultere i vannlekkasjer gjennom vegger og gulv og fuktskader. Overvåk tilstanden jevnlig. For å lukke avvik må tettesjiktet skiftes ut, men tidspunktet for når dette er nødvendig er vanskelig å si noe om.
