Tilstandsrapport

Boligbygg med flere boenheter

Møllendalsveien 62 A, 5009 BERGEN

Befaringsdato: 12.05.2026 **Rapportdato:** 13.05.2026 **Oppdragsnr.:** 22601-1184 **Eiendomsverdi/PropCloud ref nr:** OJ3994

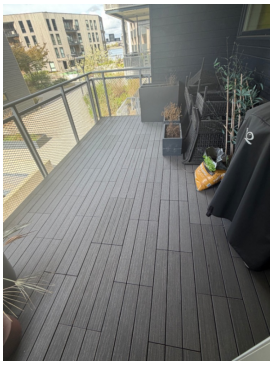
Balkong i betongkonstruksjon, med adkomst fra stue, ca. 15,0 m².
Rekkverkshøyden er målt til 101 cm.

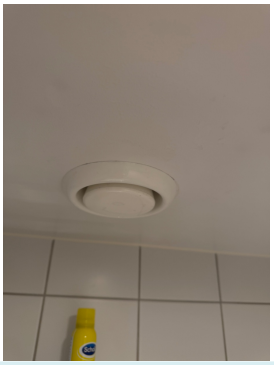
Det er balansert ventilasjon.

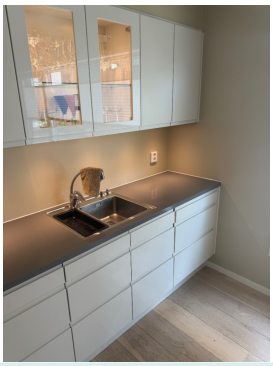
Kjøkkeninnredningen er visuelt vurdert ved befaring. Innredningen fremstår i normal stand med mindre bruksslitasje i overflater som er vanlig for en kjøkkeninnredning i bruk.
Det ble ikke registrert tegn til vesentlige skader eller forhold som påvirker kjøkkenets funksjon ved befaringstidspunktet.

Mindre merker og overflateslitasje vurderes å være i tråd med normal bruk over tid. Forholdet vurderes å ha begrenset betydning for funksjon og bruk.

Kjøkkenet gis tilstandsgrad TG1.

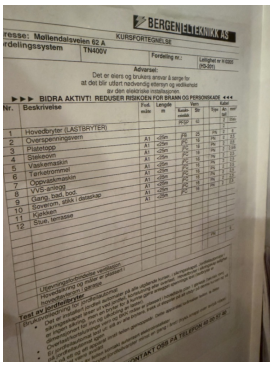
Sikringsskap plassert i entre.

Automatsikringer, 63 amp hovedsikring og overspenningsvern
