Budsjettforslag

Borettslaget Schwensens gate 1

Schwensens gate 1, 0170 OSLO

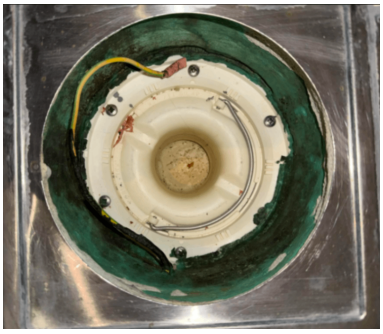
Vurdering av avvik:
• Membranen bak innebygd sisterne har ukjent utførelse.
• Vurdering basert på alder. Tilstandsgrad 2 gis med bakgrunn i at mer enn halvparten av forventet brukstid for membran/tettesjikt er passert. Det er nå ingen symptomer på funksjonssvekkelse, men vær oppmerksom på at dette er en risikokonstruksjon.
Utførelse bak innebygd sisterne er ikke dokumentert og kan ikke kontrolleres uten inngrep. Konstruksjonen vurderes som en risikokonstruksjon.
Løs jording.

Flomsikringsåpningen i underkant av vegghengt toalett fremstår som tett. Åpningen skal fungere som lekkasjeindikasjon fra sisternekasse.
Sisternekassen har skjult oppbygging og kan ikke inspiseres uten inngrep. Forholdet må ses i sammenheng med vurderinger under «Sluk, membran og tettesjikt» samt «Innredning», herunder tettesjiktets utførelse, oppbygging av sisternekassen og flomsikringsfunksjon.
Svelling på underskap og skjolder på baksiden av speilet.
Avskalling og riss på servant.

Konsekvens/tiltak
• Overvåk tilstanden jevnlig. For å få tilstandsgrad 0 eller 1 må tettesjiktet skiftes ut, men tidspunktet for når dette er nødvendig er vanskelig å si noe om. Ved renovering, påse at alle forhold med tettesjiktet, våtsone, sluk, røranlegg mv. dokumenteres.
• Det må gjennomføres ytterligere undersøkelser.

Inspeksjonsadkomst til sisternekasse bør etableres for å muliggjøre kontroll og vedlikehold.

Det anbefales nærmere kontroll av sisternekassens oppbygging og flomsikringsløsning. Eventuelle avvik ved tettesjikt eller lekkasjeindikasjon bør/må utbedres.
Innredningen er fra ca. 2010 og vil være gjenstand for normal aldring og slitasje. Fremtidig utskifting må påregnes.
Innredning må skiftes for å lukke avvik.

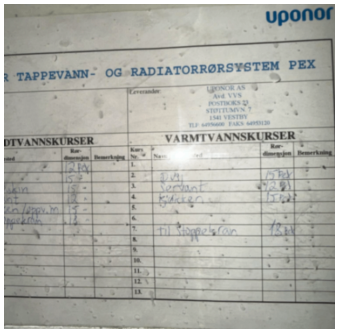
TG 1 Vannledninger

Ukjent alder på tilførsel til andelen, men trolig originale og vurderes til TG2.
Kan kontrolleres via sjakt på soverom.

Fordelerskap på badet med rør i rør for vann til sanitærinstallasjoner på bad, kjøkken og opplegg for vaskemaskin fra 2010/12.
Stoppekran er plassert i fordelerskapet.
