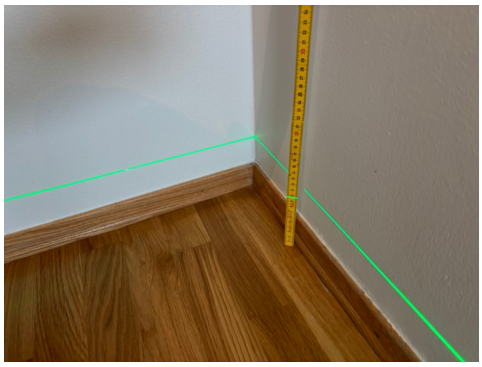
• Målt høydeforskjell på mellom 10 - 20 mm innenfor en lengde på 2 meter. Tilstandsgrad 2 gis med bakgrunn i standardens krav til godkjente måleavvik.
• Målt høydeforskjell på over 30 mm gjennom hele rommet. Tilstandsgrad 3 gis med bakgrunn i standardens krav til godkjente måleavvik.

Hus ved denne aldere er det normalt noe skjevheter i etasjeskillere

• For å få tilstandsgrad 0 eller 1 må høydeforskjeller rettes opp. Det vil imidlertid sjelden være økonomisk rasjonelt som et enkeltstående tiltak i en bolig som dette. Dersom boligen en gang skal renoveres, kan man vurdere slike tiltak.
