Tilstandsrapport

Boligbygg med flere boenheter

Florvågbakken 25 D, 5305 FLORVÅG

Befaringsdato: 14.08.2026 **Rapportdato:** 31.08.2026 **Oppdragsnr.:** 22601-1325 **Eiendomsverdi/PropCloud ref nr:** MP4510

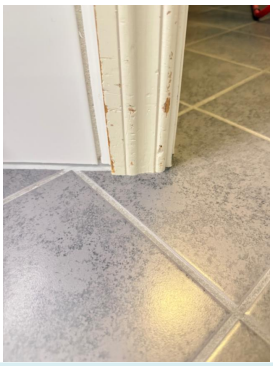
Videre er det registrert litt svelling i nedre del av baderomsdør, noe som typisk kan relateres til fuktpåvirkning over tid.

Tilstandsgrad settes til TG2 på bakgrunn av alder, bruksslitasje og registrert svelling i baderomsdør.

Konsekvens/tiltak
• Det anbefales normalt vedlikehold av overflater og justering av dørblad/beslag ved behov.
Utskifting kan påregnes over tid som følge av alder, slitasje og ønske om standardheving.

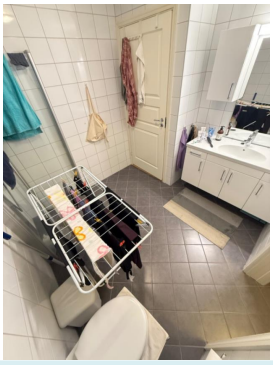
HOVEDETASJE > BAD

Våtrommet er oppført etter tekniske forskrifter i perioden 1997–2010.
Det foreligger ingen dokumentasjon.

TG 2 Dokumentasjon for våtrom

Vurdering av avvik:
• Det foreligger ikke dokumentert utførelse av vanntett sjikt.

Konsekvens/tiltak
• Uten dokumentasjon vet man ikke om membran er korrekt utført eller om sluk, overganger og gjennomføringer er tette. Manglende dokumentasjon gir derfor økt risiko for skjulte fuktskader, selv om det ikke er synlige tegn i dag. Skader kan utvikle seg og bli omfattende før de oppdages.

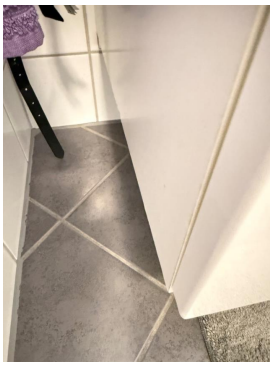
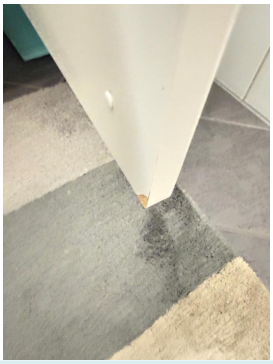
• Det er påvist små skader og antydning til svelling på innredning.

• Mindre skader eller svelling på innredning har begrenset betydning, men kan indikere begynnende fuktpåvirkning og kan utvikle seg over tid.

• Det anbefales å følge med på utviklingen og utbedre mindre skader ved behov.
