Ferdigattest

Adresse :	**Gardsnr.**	**Bruksnr.**	**Festenr.**	**Seksjonsnr.**
Elvabakkvegen 7E	49	102

Bustad og omlegging av intern veg

ENERGIATTEST

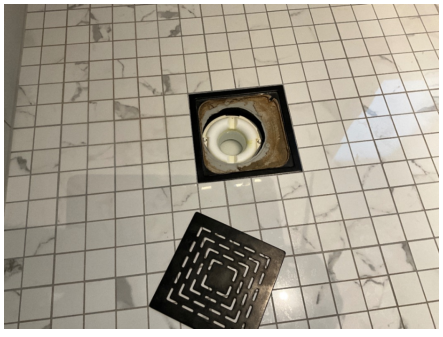
TG 1 Overflater Gulv

Flislagt gulv med elektriske varmekabler.
