Tilstandsrapport

Boligbygg med flere boenheter

Birkeveien 4, 5093 BERGEN

Befaringsdato: 06.11.2026 **Rapportdato:** 12.11.2026 **Oppdragsnr.:** 22601-1432 **Eiendomsverdi/PropCloud ref nr:** VH1744

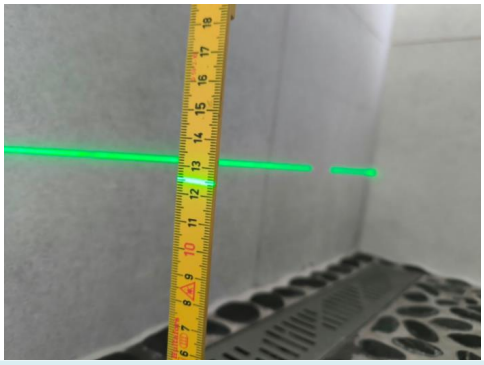
Fall mot sluk på gulv kontrollert, og vurdert som tilfredsstillende.
Sluk bør monteres 25 mm under topp membran ved dørterskel i henhold til dagens krav, i dette tilfellet er det 25 mm eller mer. Flis under toalett har et negativt fall inn mot hjørne.

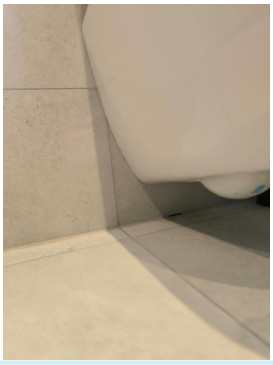
• Det er ikke påvist tilfredsstillende løsning for å synliggjøre lekkasje fra innebygget sisterne.

• Uten tilfredstillende dreneringsløsning/lekkasjesikring kan lekkasjer pågå over lang tid uten å bli oppdaget. Dette kan føre til omfattende fuktskader i omkringliggende byggematerialer.

• Ved implementering av innebygget sisterne var det ikke krav om lekkasjesikring, konstruksjonen bør jevnlig observeres.

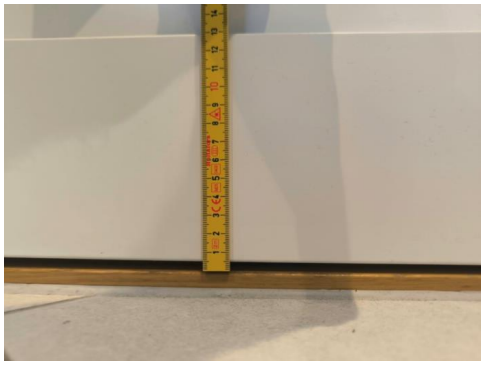
• Våtrommet mangler tilluftsventilering. For at ventilasjonen skal fungere, må luft både trekkes ut (avtrekk) og slippes inn (tilluft). Hvis det mangler tilluft, får ikke luften sirkulert skikkelig.

• Manglende tilluftsventilering i våtrommet kan føre til dårlig luftsirkulasjon og høy luftfuktighet. Dette øker risikoen for kondens, muggvekst og fuktskader over tid.

• Det anbefales å etablere tilfredsstillende tilluft, for eksempel ved spalte under dør eller ventil i dør/vegg. Dette vil bidra til bedre ventilasjon og redusere fuktbelastningen i rommet.

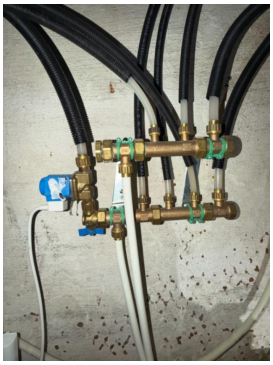
Innvendige vannledninger er av plast (rør-i-rør) manifold i kjeller og er besiktiget.
