Tilstandsrapport

levert av Anticimex AS

Fyrstikkbakken 9
0667 OSLO
Gnr./Bnr.: 144/8
Andelsnr. : 62
Oslo kommune

Befaringsdato: 05.02.2026

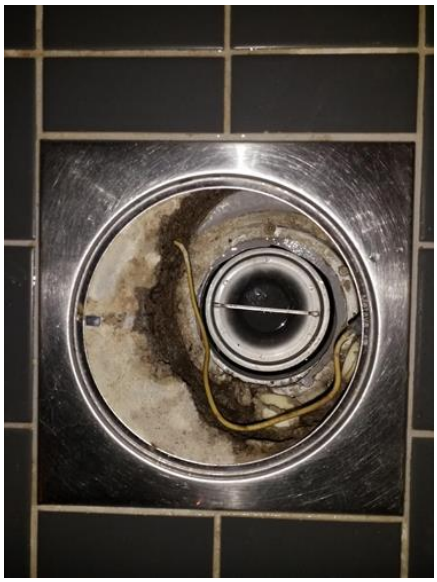
Membran, tettesjikt og overgang til sluk.	Tettesjiktet har en alder som tilsier at restlevetiden er usikker. Rommets lekkasjesikkerhet kan derfor ikke verifiseres, eventuelt bør nytt tettesjikt etableres.
		Sanitærutstyr / innredning	Det er registrert fukt/svellemerker nederst på servantskap. Tiltak kan iverksettes ved behov.
TGIU		Fukt i tilliggende konstruksjoner	Våtrommet har vegger av mur/betong og det er derfor ikke utført hulltaking/fuktmåling. Det er derfor utført et overflatesøk med fuktindikasjonsinstrument. Det ble ikke oppdaget forhold som kan tolkes til fuktskade.

Membran, tettesjikt og overgang til sluk. - [Sluk bad.]

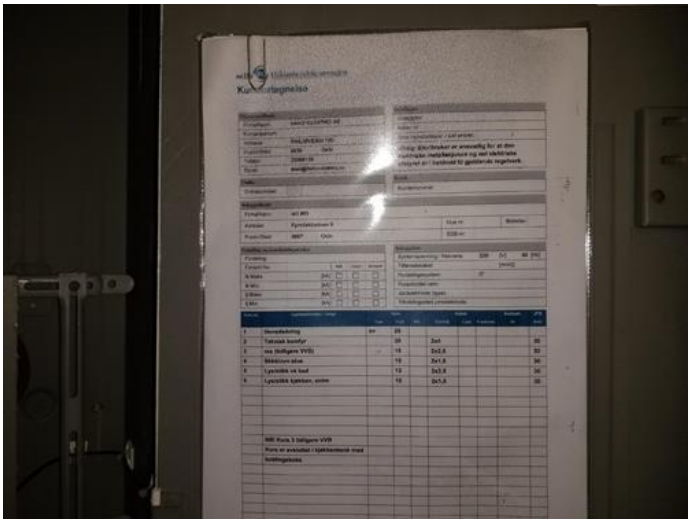
Det mangler dokumentasjon/samsvarserklæringer på deler av det elektriske anlegget. Dokumentasjon/samsvarserklæring skal for eksempel dokumentere hvem som har utført arbeidet, hva som er gjort, og bekrefte at arbeidet er utført i henhold til gjeldende sikkerhetskrav. Konsekvens er at derfor hefter en usikkerhet rundt disse forholdene. Forholdet må kartlegges videre av fagkyndige.

Det er registrert forhold som tyder på behov for at en kvalifisert elektrofaglig person gjennomfører en utvidet kontroll av det elektriske anlegget. Det er kun en slik tilleggsundersøkelse som kan gi en fullstendig oversikt over tilstanden, eventuelle feil og mangler, og hvilke tiltak som kan være nødvendige.

Elektrisk anlegg - [Sikringsskap.]

Elektrisk anlegg - [Kursfortegnelse.]
