Tilstandsrapport

Fritidsbolig
Sandvikavegen 308, 5915 HJELMÅS
ALVER kommune
gnr. 205, bnr. 14

Befaringsdato: 09.06.2026 **Rapportdato:** 16.06.2026 **Oppdragsnr.:** 20034-1598 **Eiendomsverdi ref nr:** PC4596

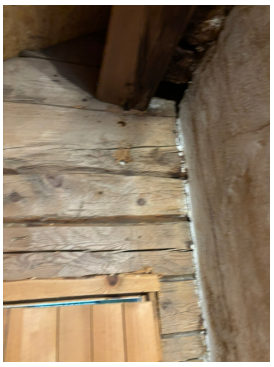
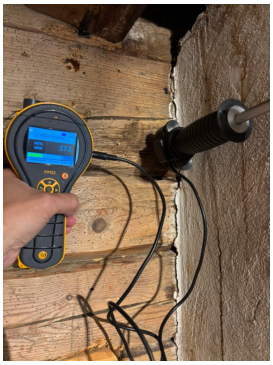
Vurdering av avvik:
• Det er påvist fukt-/råteskader i takkonstruksjonen.
• Det er påvist fuktskjolder/skader i takkonstruksjonen.

Det ble registrert 17,1 %. fukt ved befaringen i treverk ved pipen. < 15 %: Trygt fuktnivå. 15–17 %: Økt risiko for mugg og sopp. > 20 %: Høy risiko for mugg og råteskader.
Det er synlig råte skade på enkelte deler av takkonstruksjonene.
Skade tak bad var tørr ved befaringen.

Konsekvens/tiltak
• Konstruksjonene må sikres mot råte, sopp og skadedyr.
• Råteskadede konstruksjoner må skiftes ut.

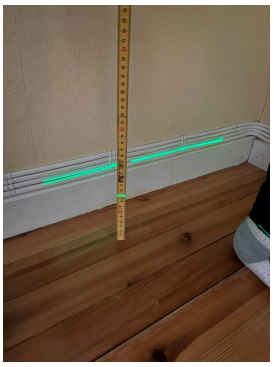
• Målt høydeforskjell på mellom 10 - 20 mm innenfor en lengde på 2 meter. Tilstandsgrad 2 gis med bakgrunn i standardens krav til godkjente måleavvik.
• Målt høydeforskjell på over 30 mm gjennom hele rommet. Tilstandsgrad 3 gis med bakgrunn i standardens krav til godkjente måleavvik.

Det er ikke unormalt med store skjevheter i etasjeskiller på eldre boliger. Kostnad er lagt inn da avhendingsloven krever dette ved TG3, men dette er et avvik en normalt ikke utbedre ved denne type boliger.

• For å få tilstandsgrad 0 eller 1 må høydeforskjeller rettes opp. Ytterligere undersøkelser må foretas for å få kartlagt omfanget for utbedring.
