Tilstandsrapport

Enebolig
Myrkdalsvegen 17, 5713 VOSSESTRAND
VOSS kommune
gnr. 263, bnr. 21

Befaringsdato: 22.06.2026 **Rapportdato:** 30.06.2026 **Oppdragsnr.:** 22601-1246 **Eiendomsverdi/PropCloud ref nr:** YP6250

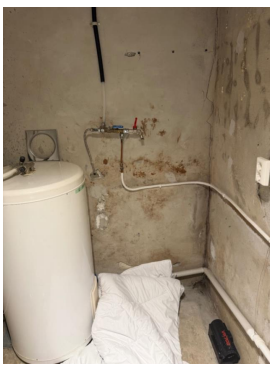
TG 3 Rom Under Terreng

- Det er påvist indikasjoner på noe fuktgjennomtrenging i kjellergulv.
- Det er påvist indikasjoner på noe fuktgjennomtrenging inn i kjellermur.
- Det er påvist synlig fuktighet på mur/gulv i kjeller.

Det er registrert betydelige tegn til fuktpåvirkning på innvendig side av grunnmur i rom under terreng.
Veggoverflatene har omfattende misfarging, avflassing av maling/puss samt saltutfellinger og områder med synlig mikrobiell vekst.

Skadebildet er typisk for fuktvandring gjennom grunnmur som følge av jordfukt og mangelfull eller aldrende utvendig fuktsikring.

Fuktbelastningen har medført nedbrytning av overflatebehandling og redusert kvalitet på innvendige overflater.

Rom under terreng er generelt utsatt for fuktbelastning, og registrerte forhold indikerer at konstruksjonen over tid har vært påvirket av forhøyet fuktinnhold. Omfanget av eventuelle skjulte skader bak overflater eller i tilstøtende konstruksjoner er ikke vurdert.

På bakgrunn av registrert fuktpåvirkning, mikrobiell vekst og nedbrytning av overflater vurderes forholdet til TG3.

- Det påviste fuktnivå gir grunn til å overvåke konstruksjonen jevnlig for å se utvikling over tid, og eventuelt foreta tiltak for å unngå fuktskader.

Det anbefales videre kontroll og jevnlig oppfølging av konstruksjonen med tanke på utvikling av fukt eller skader.
Årsak til fuktbelastning bør avklares og nødvendige tiltak gjennomføres for å redusere risiko for videre skadeutvikling. Ved tegn til økende fukt, lukt eller misfarging anbefales nærmere undersøkelser og eventuell åpning av konstruksjonen.

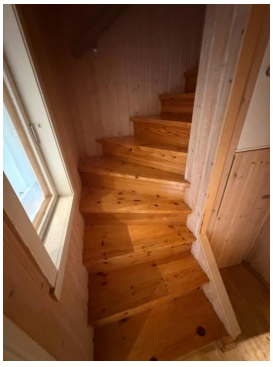
- Andre tiltak:

Håndløper bør monteres, men det var ikke krav på byggetidspunktet.

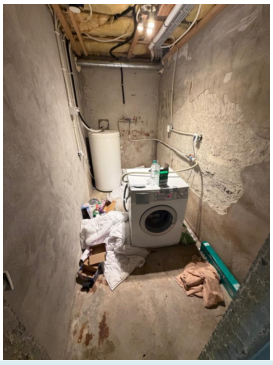
Det må påregnes full oppgradering av våtrommet for å tilfredsstille dagens krav til utførelse og fuktsikring.
