Tilstandsrapport

Rekkehus

Helgeplasset 18, 5148 FYLLINGSDALEN

Befaringsdato: 21.08.2026 **Rapportdato:** 02.09.2026 **Oppdragsnr.:** 22601-1319 **Eiendomsverdi/PropCloud ref nr:** TF9390

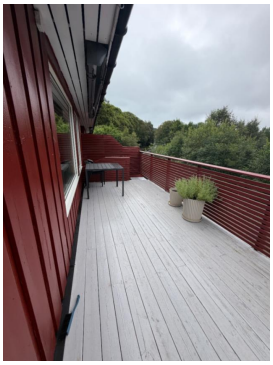
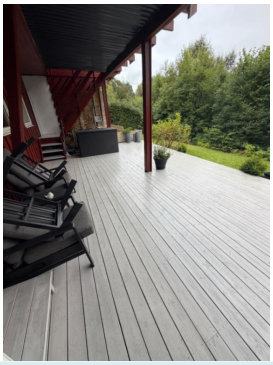
TG 1 Balkonger, verandaer, takterrasser og altaner

Balkong i trekonstruksjon med adkomst fra stue, ca. 19,7 m².
Rekkverkshøyden er målt til 100 cm.
Terrasse i trekonstruksjon, med adkomst fra soverom og balkong over, ca.40,3 m².

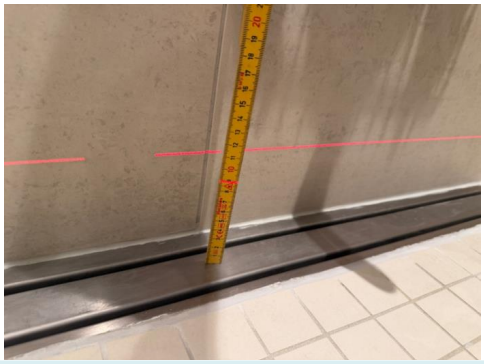
ETASJE 1 > BAD

TG 1 Vanntett sjikt, membran og sluk

Ikke tilkomst for kontroll fra tilstøtende vegg mot badet. Det er dog ikke registrert visuelle tegn til fuktskader (riss/sprekker i fuger/flis, svertesopp etc).
Fuktsøk inne på flislagte våtrom blir ikke foretatt da fuktsøk ikke vil kunne avdekke hvorvidt fukten ligger under membran eller mellom membran og fliser. Fuktsøk inne på flislagte våtrom vil derfor gi uklare indikasjoner. Rommet fremstår tørt på befaringsdagen.

• Konsekvensen er at tilstanden i tilliggende konstruksjoner er usikker, og det kan finnes skjulte feil (f.eks. fukt eller skade).

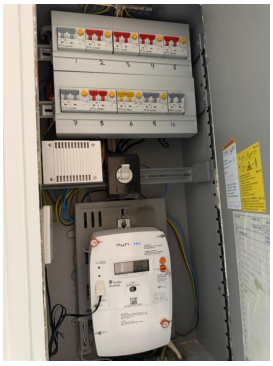
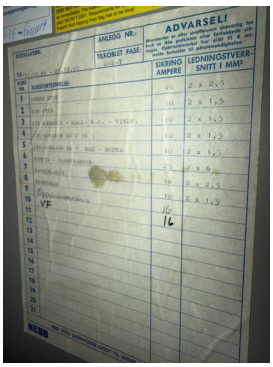
Tilstanden er vurdert ut fra den forenklede og begrensede kontrollen som forskriften inneholder. El-anlegget kan ha feil og mangler som en slik forenklet undersøkelse ikke vil avdekke. Vær derfor oppmerksom på denne risikoen, og søk videre veiledning eller få en fullstendig kontroll utført av registrert elektrovirksomhet.

Beskrivelse
Det har vært el-tilsyn siste 5 år (2023) Det er gjort endringer i elektrisk anlegg etter 1. januar 1999. Tidspunkt for installasjon eller siste totale rehabilitering er ukjent.
