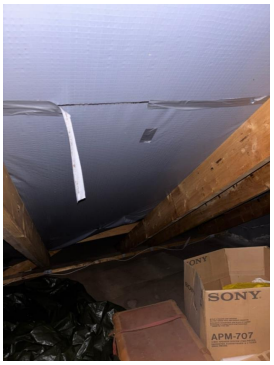
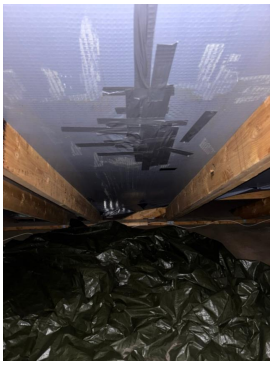
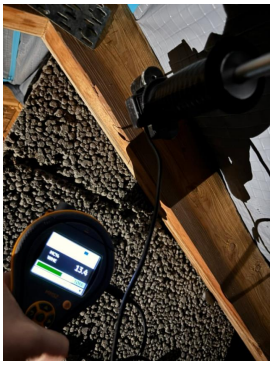
TG 2 Takkonstruksjon/Loft

Vurdering av avvik:
• Det er avvik:

Duken som ligger som sutak er revnet enkelte steder, den er lappet med tape.
Det er gjort fuktmålginer på plasser hvor det er merker uten å avdekke målinger utover normale verdier.
Det er noe fukt/råteskader på kistene.

Råteskadet trevirke må skiftes.
En må påregne at innen 5 til 10 års periode må taket skiftes.

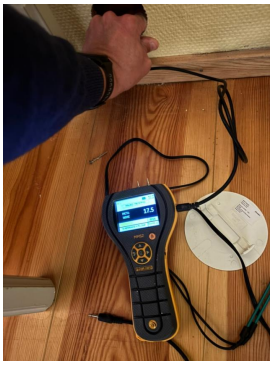
TG 1 Etasjeskille/gulv mot grunn

Beskrivelse
Etasjeskille med bjelkelag i trevirke.

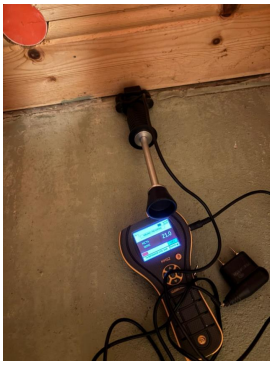
• Det er i hulltaking påvist fukt-/råteskader.

Det er lagt dampsperre i veggen, denne kan være med på å lage kondens i konstruksjonen.

• Ytterligere undersøkelser må foretas for å få kartlagt årsak og omfanget på eventuelle skader.

Åpne vegger for å finne avviket og kartlegge omfanget.

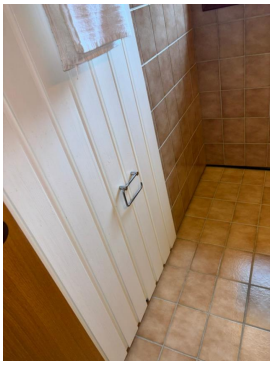
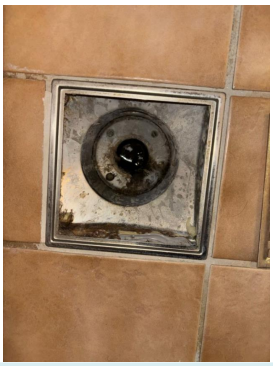
• Våtrommet må oppgraderes for å tåle normal bruk etter dagens krav.

Badet er av eldre dato. Om det foreligger membraner er teknisk levetid passert.
Det er enkelte riss i flisfuger.
Fallforholdet er noe svakere krav ved oppføring.

• Manglende oppgradering av våtrommet medfører høy risiko for at konstruksjonene ikke vil tåle vanlig bruk av vann eller lekkasjer. Selv om det er dusjkabinett, er det fortsatt en betydelig risiko for at våtrommets konstruksjoner ikke tåler lekkasjer. Dette kan føre til fuktskader på tilstøtende konstruksjoner.

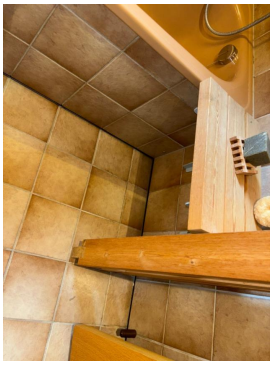
Bad 3 kvm
Badet er utført som ferdig modul.
Flis på gulvet, flis på veggene, trepanel i taket.
Innredning med badekar, veggmontert toalett, servant.
Avtrekk via ventilasjonsanlegg.

• Våtrommet må oppgraderes for å tåle normal bruk etter dagens krav.

Badet er av eldre dato. Om det foreligger membraner er teknisk levetid passert.
Badekar skjuler sluken slik at denne ikke er tilgjengelig for inspeksjon.
Fallforholdet er noe svakere krav ved oppføring.

• Manglende oppgradering av våtrommet medfører høy risiko for at konstruksjonene ikke vil tåle vanlig bruk av vann eller lekkasjer. Selv om det er dusjkabinett, er det fortsatt en betydelig risiko for at våtrommets konstruksjoner ikke tåler lekkasjer. Dette kan føre til fuktskader på tilstøtende konstruksjoner.

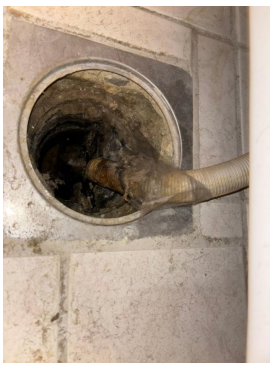
• Membran kan ikke konstateres (ikke synlig og det foreligger heller ikke dokumentasjon).

• Mer enn halvparten av forventet brukstid er passert på membranløsningen.

• Mer enn halvparten av forventet brukstid er passert på slukløsningen.

• Det må gjøres nærmere undersøkelser. Manglende membran/tettesjikt medfører risiko for lekkasjer og fukt i konstruksjonen.
