Tilstandsrapport

Boligbygg med flere boenheter

Formanns vei 21, 5037 BERGEN

Befaringsdato: 25.06.2026 **Rapportdato:** 30.06.2026 **Oppdragsnr.:** 22601-1251 **Eiendomsverdi/PropCloud ref nr:** DO1777

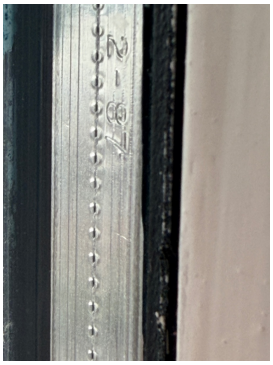
Vinduer har malte treoverflater. Det er registrert normal slitasje og værpåvirkning på enkelte vinduer, særlig i nedre del av karm og ramme hvor fuktbelastningen normalt er størst. Forholdet vurderes å være aldersrelatert og i tråd med forventet slitasje på malte trevinduer over tid.

Det ble ikke registrert tegn til råteskader ved befaringstidspunktet, men overflatene fremstår med behov for vedlikehold for å hindre videre nedbrytning av materialene.

Det anbefales vedlikehold av overflater, herunder rengjøring, sliping og overflatebehandling/maling av utsatte områder for å beskytte treverket mot videre fuktbelastning og forlenge levetiden.

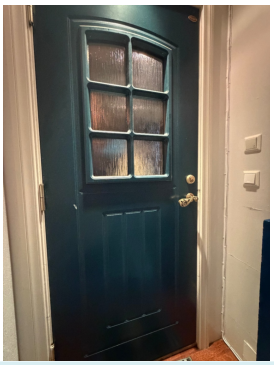
Døren har malte treoverflater. Det er registrert normal slitasje og brukspåvirkning på døren, særlig i nedre del av dørblad og karm hvor belastningen normalt er størst. Forholdet vurderes å være aldersrelatert og i samsvar med forventet slitasje på malte tredører over tid.

Det ble ved befaring ikke registrert tegn til råteskader, men overflatene fremstår med behov for vedlikehold for å opprettholde beskyttelsen av treverket og hindre videre nedbrytning som følge av fukt og normal bruk.

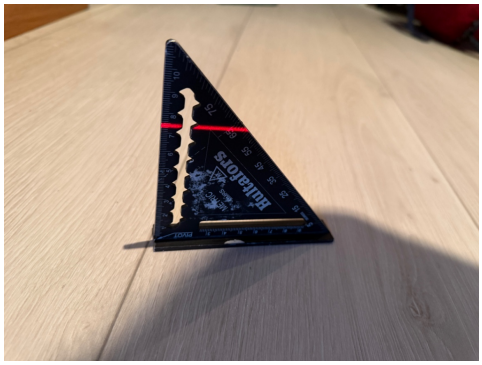
Vurdering av avvik:
• Målt høydeforskjell på mellom 10 - 20 mm innenfor en lengde på 2 meter. Tilstandsgrad 2 gis med bakgrunn i standardens krav til godkjente måleavvik.

Det er registrert enkelte mindre gliper mellom gulv og listverk, samt små høydeforskjeller i gulvflaten som følge av mindre avvik i etasjeskiller. Slike forhold har hovedsakelig estetisk betydning, men kan indikere naturlige bevegelser og noe ujevnhet i underlaget.

Det bemerkes at denne typen avvik er vanlig og må påregnes i eldre boliger, hvor konstruksjoner og materialer har hatt naturlig bevegelse og svinn over tid. Tiltak er ikke påkrevd, men utbedring kan vurderes ved rehabilitering eller ved ønske om bedre estetisk resultat.

Forholdet vurderes til TG2, da det foreligger avvik fra dagens krav til planhet og utførelse.

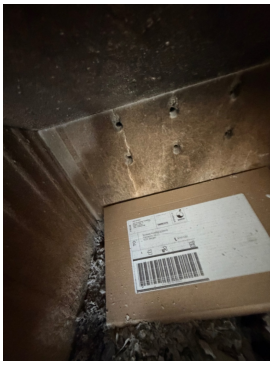
Det er registrert skadet stein/foringsstein i vedovn. Skaden vurderes å være slitasjerelatert og kan påvirke ovnens funksjon og levetid over tid. Det er ikke registrert forhold som indikerer akutt svikt ved befaring.

Forholdet gis tilstandsgrad TG2.

Det anbefales å utbedre forholdet ved å skifte skadet stein/foring. Tiltaket bør utføres i henhold til produsentens anvisninger. Dersom skaden er omfattende eller ovnen er av eldre type, bør utskifting av ovnen vurderes.

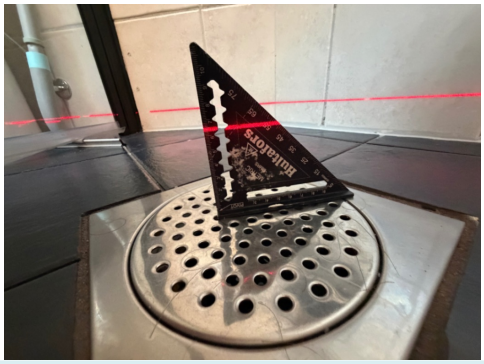
Baderommet fremstår med normal bruksslitasje og aldersrelaterte tegn til slitasje på overflater og detaljer.

Baderomsgulvet er vurdert med fokus på fallforhold mot sluk.
Det er målt ca. 10 mm høydeforskjell fra topp slukrist til gulv ved dørterskel.
Høyde fra gulv og topp dørterskel er målt til 30 mm

Etter dagens anbefalte løsninger for våtrom bør høydeforskjellen normalt være minimum 25 mm for å sikre at vann ledes til sluk og for å redusere risiko for at vann kan renne ut av våtrommet.

På grunn av alder kan tilstanden til membran og øvrige skjulte fuktsikrende konstruksjoner ikke vurderes fullt ut.
Risikoen for svikt i skjulte konstruksjoner øker med alder, og badet nærmer seg forventet levetid for flere av de fuktttekniske komponentene.

Det anbefales jevnlig tilsyn med baderommet for å avdekke eventuelle utviklingstegn knyttet til membranens alder. Fugemasser og overflater bør vedlikeholdes jevnlig for å opprettholde god fuktsikkerhet. Det er ikke behov for umiddelbare tiltak, men det må påregnes at badet har begrenset gjenstående levetid sammenlignet med et nytt våtrom.

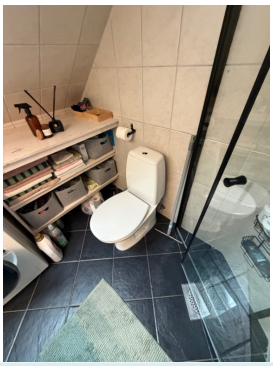
Tilstandsgrad 2 er gitt på grunn av alder og normal bruksslitasje.

Avvik vurderes som kosmetiske og er ikke nødvendige for funksjon.

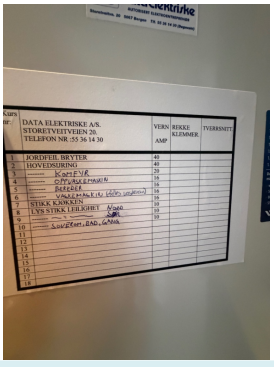
Sikringsskap plassert i entre.

Automatsikringer, 40 amp hovedsikring og overspenningsvern
