Tilstandsrapport

Boligbygg med flere boenheter
Sikthaugen 41, 5145 FYLLINGSDALEN
BERGEN kommune
gnr. 25, bnr. 192
Andelsnummer 12

Befaringsdato: 26.06.2026 **Rapportdato:** 30.06.2026 **Oppdragsnr.:** 22601-1255 **Eiendomsverdi/PropCloud ref nr:** UY3284

Autorisert foretak: WIGUM & NIELSEN AS **Sertifisert Takstingeniør:** Kenneth Nielsen

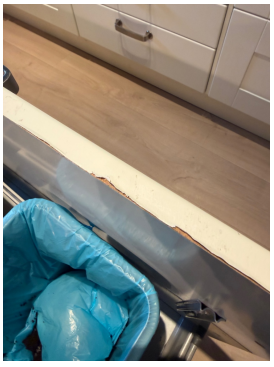
• Det er påvist skader på overflater/kjøkkeninnredning utover normal slitasjegrad.

Det ble også under befaringen benyttet fuktindikator og utført fuktsøk på utsatte punkter.
Fuktsøk gjennomført i kjøkkenskap under vask, ved kjøleskap og oppvaskmaskin, uten funn av fukt.

For kjøkkeninnredninger ligger forventet levetid normalt rundt 20 år, avhengig av kvalitet, bruk og vedlikehold. På bakgrunn av registrert slitasje og alder vurderes kjøkkenet å ha et vedlikeholds- og oppgraderingsbehov på sikt.

Forholdet gis tilstandsgrad TG2.

Avviket bør utbedres.
Det anbefales også normalt vedlikehold av overflater og kontroll av hengsler, skinner og beslag. Oppgradering eller utskifting av kjøkkeninnredning må påregnes på sikt som følge av alder og slitasje.

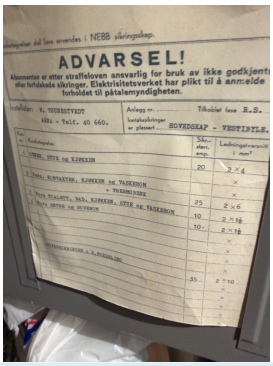
Anlegget er eldre enn 10 år og kan ha avvik, og det må derfor påregnes at det er behov for utbedring og vedlikehold.

Hovedsikring og overspenningsvern 35 amp.
