Tveitevågvegen 64, 5310 HAUGLANDSHELLA

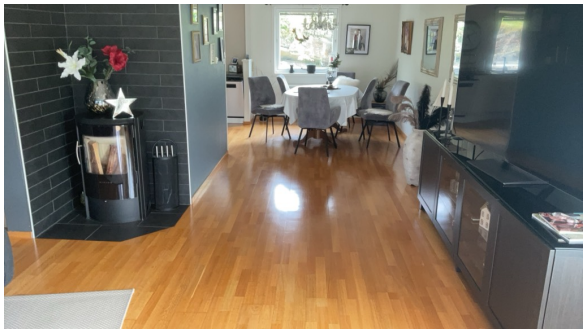
Innvendig er det gulv av parkett, laminat, fliser og belegg. Veggene har tapet, trepanel og malte plater. Innvendige tak har trepanel og himlingsplater.

Overflater er vurdert i henhold til alder. i et eldre hus må en forvente slitasje, hakk og bruksmerker.

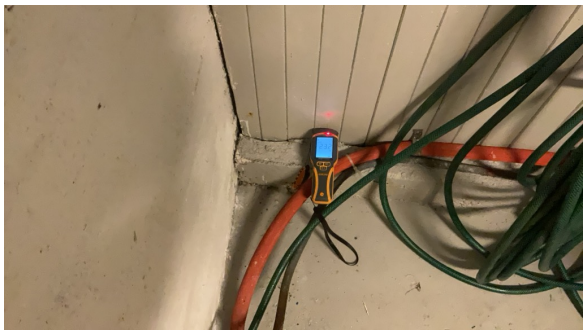
TG 2 Rom Under Terreng

Veggene har plater og betong/mur. Gulvet har teppe, har belegg og er av betong. Hulltaking er foretatt og det er påvist avvik i konstruksjonen. Fuktkvotemåling (vekt%) i konstruksjonen ble målt til 23. Hulltaking er foretatt ved/i Vaskerom mot bakvegg.

Vurdering av avvik:
• Det er gjennom målinger påvist høyt fuktnivå i trevegger i underetg./kjeller, det er derfor ikke foretatt hulltaking

Konsekvens/tiltak
• Ytterligere undersøkelser må foretas for å få kartlagt tilstanden og omfanget på eventuelle skader.
