Tilstandsrapport

Boligbygg med flere boenheter

Løbergsveien 47 B, 5055 BERGEN

Befaringsdato: 15.01.2026 **Rapportdato:** 11.05.2026 **Oppdragsnr.:** 22601-1048 **Eiendomsverdi/PropCloud ref nr:** NH7612

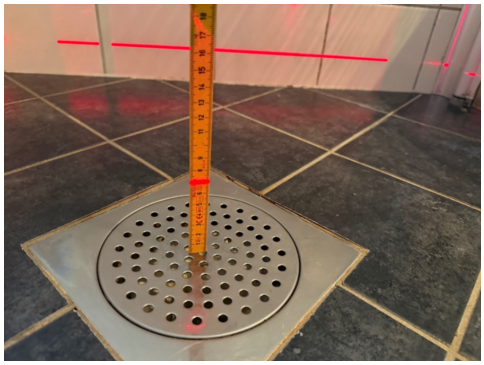
TG 2 Overflater Gulv

Det er målt ca. 13 mm høydeforskjell på gulv fra dørterskel til topp slukrist.
Godt fall mot sluk er avgjørende for å sikre effektiv avrenning og for å redusere risiko for fuktskader.

• Det er påvist avvik i fallforhold til sluk i forhold til krav i forskrift på byggetidspunktet.

Fallforhold mot sluk i dusjsonen er kontrollert og det er målt fall på ca. 13 mm. Fallforholdet vurderes som ikke tilfredsstillende i henhold til gjeldende krav/anbefalt utførelse for våtrom.

Forholdet gis tilstandsgrad TG2.

• Til tross for avviket i fall/høydeforskjell til sluk, vil gulvet fortsatt kunne lede vann mot sluket, men med redusert effektivitet. Dette kan potensielt øke risikoen for vannansamling i enkelte områder av badet.

Videre anbefales det å forbedre fallforhold mot sluk ved rehabilitering av våtrommet, slik at vann ledes sikkert mot sluk. Tiltakene vil redusere risiko for vannansamling og fuktbelastning i våtrommet. Det er også mulig å installere et dusjkabinett.

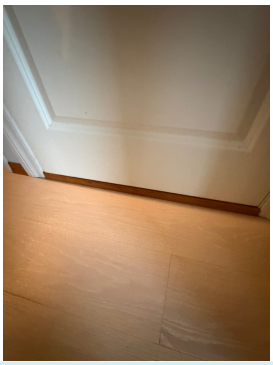
Det er registrert at dørbladet har liten eller ingen luftespalte mot gulv. Manglende luftespalte kan redusere luftutskifting i rommet og bidra til dårligere ventilasjon, noe som kan gi økt risiko for fuktbelastning og luktproblematikk. Forholdet vurderes som et avvik og gis tilstandsgrad TG2.

Det anbefales å etablere tilstrekkelig luftespalte under dørbladet, eventuelt ved justering eller tilpasning av dørblad. Tiltaket vil bidra til bedre luftsirkulasjon og redusere risiko for fuktrelaterte problemer.

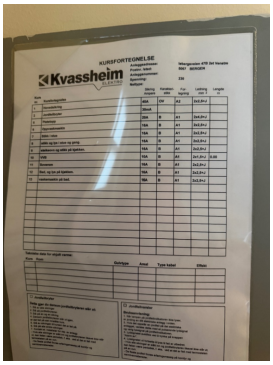
Anlegget er eldre enn 10 år og kan ha avvik, og det må derfor påregnes at det er behov for utbedring og vedlikehold.
