Tilstandsrapport

Boligbygg med flere boenheter

Hordagaten 8, 5055 BERGEN

Befaringsdato: 01.07.2026 **Rapportdato:** 30.06.2026 **Oppdragsnr.:** 22601-1259 **Eiendomsverdi/PropCloud ref nr:** BN5472

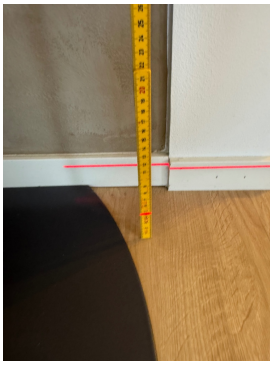
• Målt høydeforskjell på mellom 10 - 20 mm innenfor en lengde på 2 meter. Tilstandsgrad 2 gis med bakgrunn i standardens krav til godkjente måleavvik.

Det er registrert enkelte mindre gliper mellom gulv og listverk, samt små høydeforskjeller i gulvflaten som følge av mindre avvik i etasjeskiller. Slike forhold har hovedsakelig estetisk betydning, men kan indikere naturlige bevegelser og noe ujevnhet i underlaget.

Det bemerkes at denne typen avvik er vanlig og må påregnes i eldre boliger, hvor konstruksjoner og materialer har hatt naturlig bevegelse og svinn over tid. Tiltak er ikke påkrevd, men utbedring kan vurderes ved rehabilitering eller ved ønske om bedre estetisk resultat.

Forholdet vurderes til TG2, da det foreligger avvik fra dagens krav til planhet og utførelse.

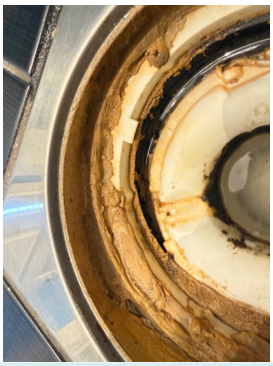
Det er ikke registrert forhold som indikerer svikt i membransystemet ved befaringstidspunktet.

TG2 settes på bakgrunn av alder, manglende dokumentasjon og økt risiko for fremtidige fuktrelaterte skader.

• Det er viktig å merke seg at levetiden til en membran varierer basert på kvalitet, installasjon og bruk. Eldre membraner kan bli sprø og sprekke opp, noe som fører til at de mister sin vanntettende funksjon. Dette kan resultere i vannlekkasjer gjennom vegger og gulv og fuktskader.
• Det må innhentes dokumentasjon.

Det anbefales jevnlig kontroll av våtrommet, spesielt med tanke på tegn til fukt, lekkasjer og lukt. Ved fremtidig oppgradering bør utførelse dokumenteres i henhold til gjeldende krav.

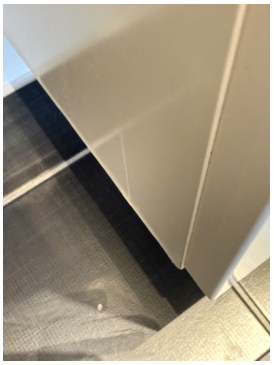
• Det er påvist skader på innredning.

Det er observert antydning til svelling på nederste del av skapdør og servantskap.

Forholdet gies Tilstandsgrad TG2

Det anbefales utbedring ved reparasjon eller utskifting av skadet baderomsinnredning. Videre bør fuktbelastning reduseres ved å sikre god ventilasjon og tørke opp vannsøl. Eventuelle rørkoblinger bør kontrolleres jevnlig.

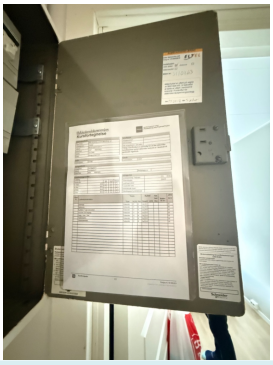
Automatsikringer, 40 amp hovedsikring og overspenningsvern

Automatisk strømmåler m/fjernavlesning i eget skap.
