Tilstandsrapport

Boligbygg med flere boenheter

Jernbanebakken 3, 5015 BERGEN

Befaringsdato: 08.07.2026 **Rapportdato:** 02.08.2026 **Oppdragsnr.:** 22601-1268 **Eiendomsverdi/PropCloud ref nr:** ST3653

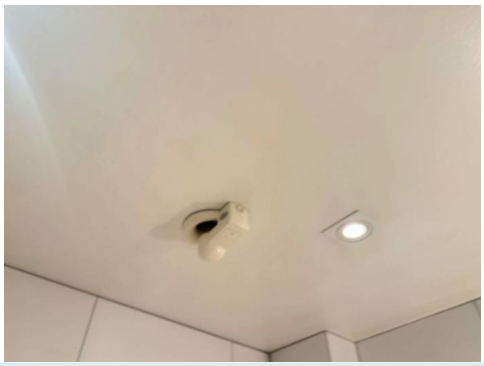
Beskrivelse
Våtrommet har avtrekksventilasjon. Luftespalte med lufttilførsel under dør.
