Tilstandsrapport

Boligbygg med flere boenheter

Ekrebakken 1 A, 5036 BERGEN

Befaringsdato: 12.10.2026 **Rapportdato:** 20.10.2026 **Oppdragsnr.:** 22601-1391 **Eiendomsverdi/PropCloud ref nr:** QI6307

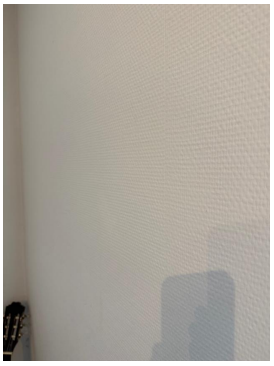
Innvendige overflater bestående av vegger og tak fremstår med normal bruksslitasje i form av mindre merker og slitasje i overflater. Slitasjen vurderes å være i tråd med forventet påvirkning som følge av normal bruk over tid. Forholdet anses å være av kosmetisk karakter og har begrenset betydning for konstruksjon eller funksjon.

Forholdet gis tilstandsgrad TG1.

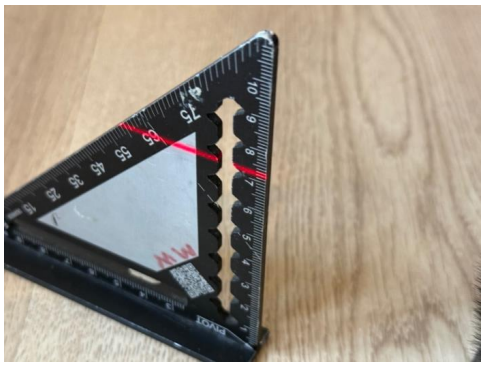
TG 2 Etasjeskiller og bærende konstruksjoner

Konsekvens/tiltak
• Dette kan indikere ujevnheter, deformasjoner eller bevegelser i konstruksjonen, og kan påvirke både funksjon, komfort og overflateutførelse.

• Skjevheter i bjelkelag og gulv er å forvente i eldre boliger. Det kan også gjerne oppleves som en del av sjarmen med eldre boliger. Men dette er helt opp til den enkeltes vurdering.

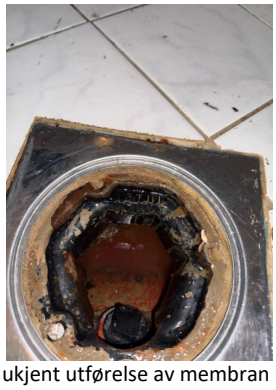
Vurdering av avvik:
• Våtrommets membran/tettesjikt vurderes å være over 22 år gammelt. Membraner har en begrenset teknisk levetid, og risikoen for aldringsrelatert svekkelse av tettesjiktets funksjon øker med alderen. Det ble ved befaring ikke registrert forhold som med sikkerhet indikerer svikt i membranen eller aktive fuktskader, men på bakgrunn av alder vurderes den tekniske restlevetiden å være redusert.

I henhold til prinsippene i NS 3600:2025 settes tilstandsgrad til TG2 som følge av alder og forventet gjenværende levetid.

Synlig rust i sluk samt ukjent utførelse av membran uten synlige mansjetter.

Konsekvens/tiltak
• Det anbefales jevnlig kontroll og vedlikehold av våtrommet, herunder fuger, elastiske fuger, sluk og øvrige overflater. Ved tegn til fuktgjennomslag, lekkasje eller annen funksjonssvikt bør forholdet undersøkes nærmere av kvalifisert fagperson. Det må påregnes at membran og øvrige våtromskonstruksjoner vil ha behov for utskifting ved fremtidig rehabilitering.

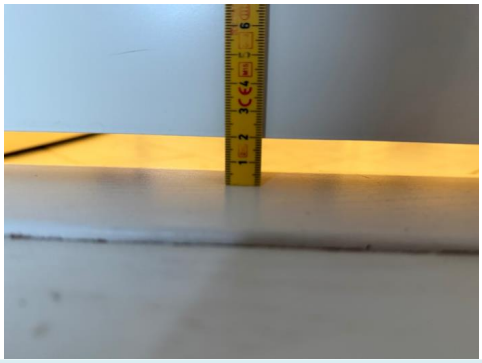
TG IU Tilliggende konstruksjoner våtrom

Fuktmåling ved hulltaking er ikke foretatt.

På grunn av våtrommets utforming er det ikke praktisk mulig å gjennomføre fuktmåling eller hulltaking i områder hvor det erfaringsmessig kan forekomme skader, herunder våtsone mot naboenhet, felles gangareal og yttervegger. I henhold til gjeldende metodikk for tilstandsrapportering (NS 3600) utføres destruktive undersøkelser kun der dette er gjennomførbart uten å skade konstruksjonen eller berøre tilstøtende enheter. Slik undersøkelse er derfor ikke utført.

Fuktindikator er istedenfor benyttet på gulv- og veggoverflater i tilstøtende rom og det er ikke påvist indikasjoner på fukt utover normale verdier.

Det gjøres oppmerksom på at tilstanden inne i konstruksjonen dermed er ukjent, og det kan ikke utelukkes at det foreligger skjulte skader.

• Konsekvensen er at tilstanden i tilliggende konstruksjoner er usikker, og det kan finnes skjulte feil (f.eks. fukt eller skade).

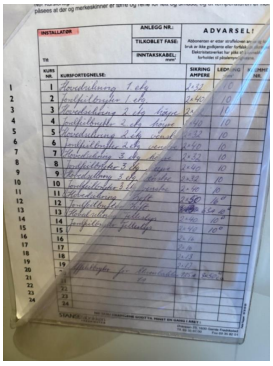
Vurdering av avvik:

Det anbefales derfor at anlegget kontrolleres av en kvalifisert elektrofaglig person, spesielt dersom det ikke foreligger nyere kontrollrapport eller dokumentasjon på utførte arbeider og endringer. Eventuelle avvik bør utbedres i henhold til gjeldende regelverk.
