Tilstandsrapport

Krumgata 1 C, 0170 OSLO

Befaringsdato: 07.09.2026 **Rapportdato:** 15.09.2026 **Oppdragsnr.:** 20463-2627 **Eiendomsverdi/PropCloud ref nr:** YO1474

Leilighet H0303

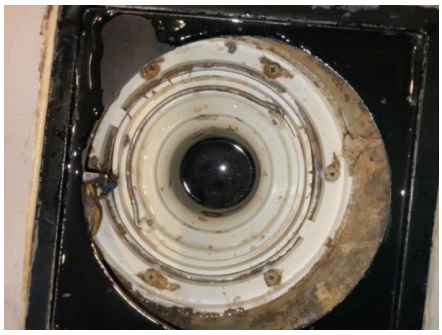
Tettesjikt vegger: Ukjent, kan ikke konstateres.
Tettesjikt gulv: Smøremembran, synlig klemt mansjett i sluk.
Det er plastsluk.
Høydeforskjellen fra toppen av sluket til flis ved dørterskelen er 13 mm.

Vurdering av avvik:
• Det er ikke tilstrekkelig høyde fra topp av slukrist til topp vanntett sjikt mot rørgjennomføring eller ved døråpning (i forhold til krav i forskrift på befaringstidspunktet)

• Det er ingen informasjon eller synlig tettesjikt på vegger.

Konsekvens/tiltak
• Det er ikke tilstrekkelig høydeforskjell mellom topp slukrist og topp vanntett sjikt ved døråpning og rørgjennomføringer, i henhold til gjeldende forskriftskrav.
Manglende høydeforskjell kan føre til økt risiko for vannlekkasjer ut av våtrommet og skade på tilstøtende konstruksjoner.

• Det bør fremskaffes dokumentasjon på tettesjikt på vegger, eller utførelsen bør undersøkes nærmere av fagperson.
Konsekvensen av manglende informasjon eller synlig tettesjikt er økt risiko for at veggene ikke er tilstrekkelig beskyttet mot fukt, noe som kan føre til skjulte fuktskader og redusert levetid på konstruksjonen.

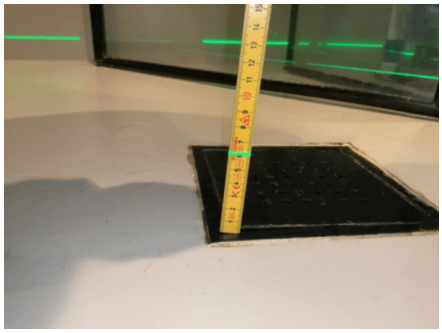
Sluk

Høydeforskjell (flis ved terskel)

Høydeforskjell (ved sluk)
