Anticimex®

Tilstandsrapport

Andelsleilighet

Christian Krohgs gate 30
0186 OSLO
Gnr./Bnr.: 208/114
Oslo kommune

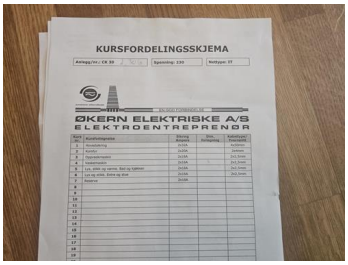
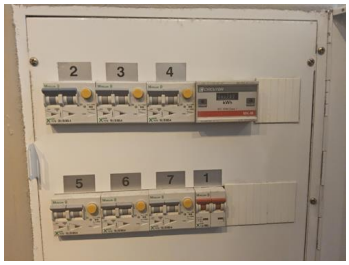
Ja. Det er registrert forhold som tyder på behov for at en kvalifisert elektrofaglig person gjennomfører en utvidet kontroll av det elektriske anlegget grunnet manglende samsvarserklæringer/dokumentasjon på deler av det elektriske anlegget og at det ikke er utført el-tilsyn på de siste fem år. Det er kun en slik tilleggsundersøkelse som kan gi en fullstendig oversikt over tilstanden, eventuelle feil og mangler, og hvilke tiltak som kan være nødvendige.
