Tilstandsrapport

Boligbygg med flere boenheter

Marikollen 16, 5136 MJØLKERÅEN

Befaringsdato: 29.09.2026 **Rapportdato:** 09.11.2026 **Oppdragsnr.:** 20489-2695 **Eiendomsverdi ref nr:** SW9242

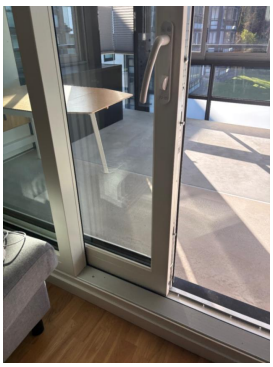
TG 1 Vinduer og takvinduer/takluker/overlys

Vinduer med isolerglass av god kvalitet.
Glass, karmer, beslag og lukkemekanisme er kontrollert med ok resultat.

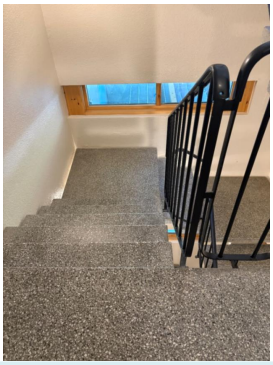
TG IU Andre utvendige forhold

Det er ikke foretatt tilstandsvurdering av bygningsdeler som er underlagt borettslagets ansvarsområde.
Det gjelder i hovedsak yttervegger, takkonstruksjon, radon, drenering, grunnmur, grunn/fundamenter, felles trapper og trapperom, utvendig vann og avløp og andre tomteforhold.
Nevnte bygningsdeler er vurdert i den grad de har tilknytning til enheten, som eks, overflater på innsiden av yttervegger mot enheten etc.

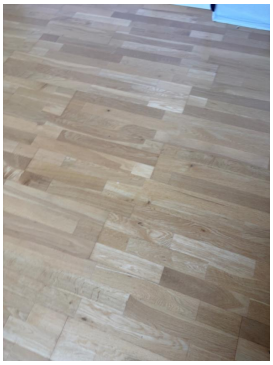
TG 1 Overflater - gulv

Innvendige gulv med parkett.
Det er kontrollert for knirk og svikt og visuelt for fuktskjolder og skader.
Innvendige gulv fremstår i god stand.

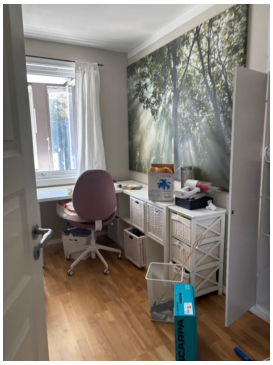
TG 1 Overflater - vegger og himlinger

Innvendige vegger og himling med malte overflater.

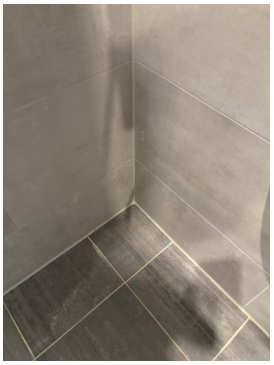
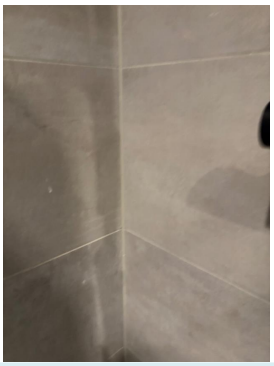
3 ETASJE > BAD

Bad med fliser på gulv og vegg.
Eldre sluk og membran med ukjent utførelse.
Varmekabler i gulv, dusjhjørne, mekanisk ventilasjon og toalett.

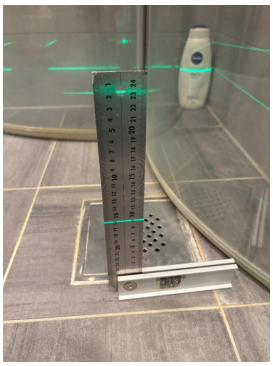
TG 2 Overflater gulv

Sluk er plassert i dusjhjørne.
Fall til sluk fra øvrige lekkasjepunkt er sjekket med laser.
Overflate er sjekket for riss og bom i fuger/fliser, og terskel ved dør er kontrollert.

• Det er påvist avvik i fallforhold til sluk i forhold til krav i forskrift på befaringstidspunktet.

• Fungerer med dette avvik

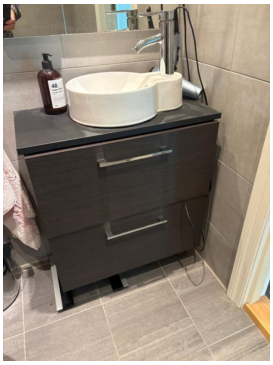
TG 2 Vanntett sjikt, membran og sluk

• Det er påvist membran i kombinasjon med gammelt sluk uten klemring. Membran er smurt ned på sluk.

• Påstrykningsmembran/smøremembran på vegg er eldre enn 15 år og det mangler dokumentasjon. Tettesjiktet har derfor usikker fremtidig funksjon.

• Påstrykningsmembran/smøremembran på gulv er eldre enn 15 år og det mangler dokumentasjon. Tettesjiktet har derfor usikker fremtidig funksjon.

• Jevnlig tilsyn anbefales, tiltak må påregnes på sikt

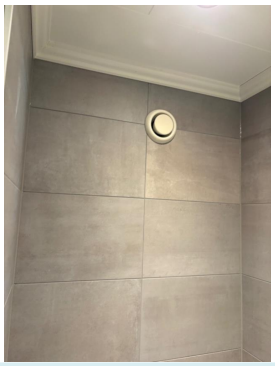
TG 1 Ventilasjon

Balansert ventilasjon og tilfredstillende luftespalte for tilluft.

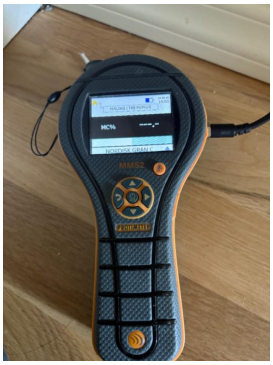
TG 1 Tilliggende konstruksjoner våtrom

Det er ikke foretatt hulltaking grunnet tilkomst via luke.

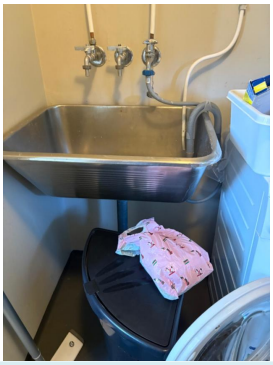
TG 3 Generell

Vaskerom med malt epoxy på gulv og malte overflater på vegg og i himling.
Eldre sluk uten synlig membran, målbart fall på gulv og mekanisk avtrekk.
Vv beholder, utslagsvask og opplegg for vaskemaskin.

• Våtrommet må oppgraderes for å tåle normal bruk etter dagens krav.

• Rommet er en typisk vaskekjeller slik de normalt ble etablert på byggetidspunktet og har fungert ihht formål.
Dagens krav har andre tilnærminger og forventninger og disse i tillegg til alder ligger til grunn for avgitt tilstandsgrad.

• Det må dog påregnes oppgradering på sikt og frem til dette anses jevnlig tilsyn og vedlikehold som vesentlige tiltak.

Kostnadsestimat: 200 000 - 500 000
