Tilstandsrapport

Selveierleilighet

Holmsens vei 1A
1467 STRØMMEN
Gnr./Bnr.: 77/318
Lillestrøm kommune

Rapportdato: 07.11.2026
Befaringsdato: 30.07.2026
Referansenummer: 15084596

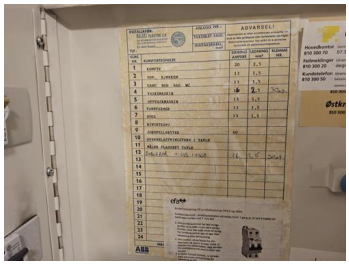
Sikringsskap plassert i entré.
Anlegget er sikret med automatsikringer.
