TILSTANDSRAPPORT

Krohnegården 174
5146 FYLLINGSDALEN
4601/26/56/345/0/0

06.12.2025

Daniel Ulvatn
Estate Management AS

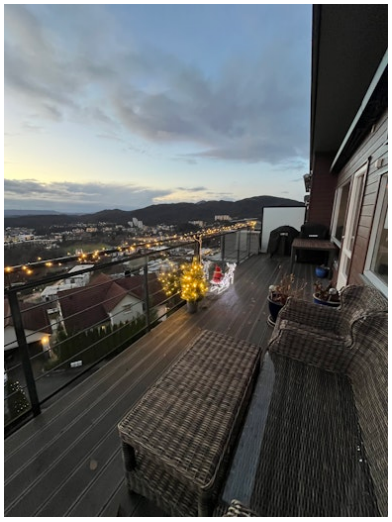
Type:
Altan med tilkomst fra stue/kjøkken, oppmålt til 20.8m2

Kommentar:
Det ble ikke registrert forhold med behov for tiltak.

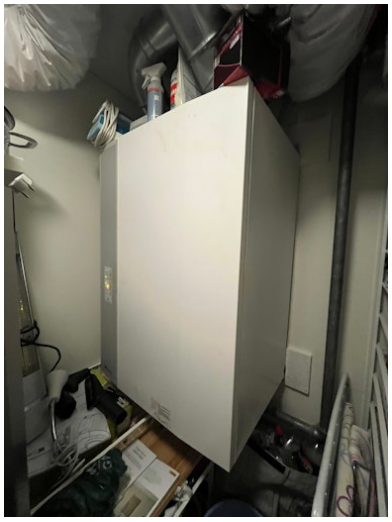
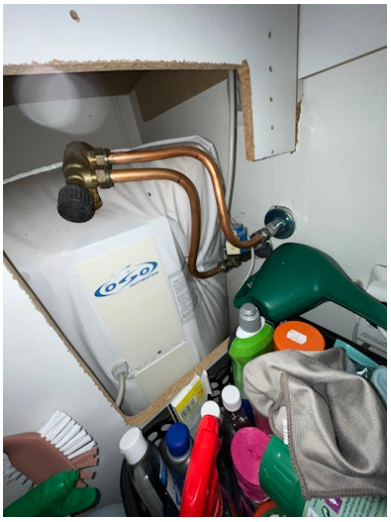
Kommentar:
Det er etablert lekkasjevakt. Ikke funksjonstestet.
Det er ikke etablert komfyrvakt over stekesonen.

Kommentar:
Ved stikkprøvekontroll med fuktindikator på erfaringsmessig utsatte steder ble det ikke registrert negative fuktindikasjoner. Kjøkkenet vurderes å være i bruksmessig god stand med normal bruksslitasje.

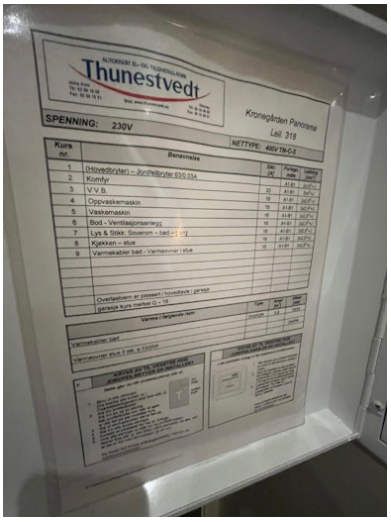
Ble det funnet synlige avvik?
Nei

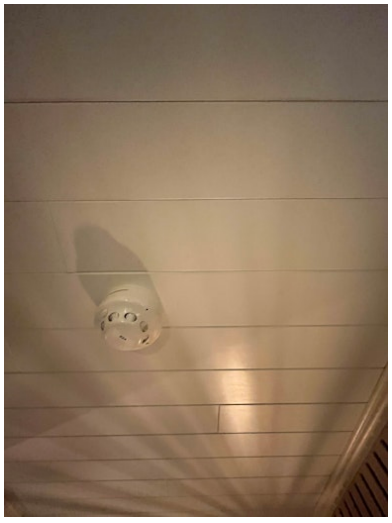
Er det etablert røykvarslere?
Ja, tilkoblet felles brannvarslingsanlegg.
