Tilstandsrapport

Boligbygg med flere boenheter

Blekenberg 50, 5055 BERGEN

Befaringsdato: 20.08.2026 **Rapportdato:** 01.09.2026 **Oppdragsnr.:** 22601-1316 **Eiendomsverdi/PropCloud ref nr:** TL8742

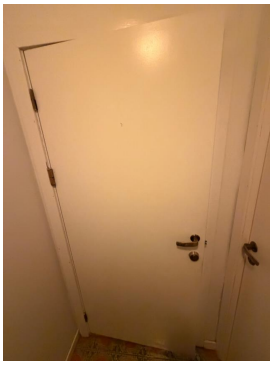
TG 2 Ytterdører

Vurdering av avvik:
• TG 2 er gitt på grunn av alder iht. forventet levetid og normal bruksslitasje.

Konsekvens/tiltak
• Det anbefales vedlikehold av overflater, herunder rengjøring, sliping og overflatebehandling/maling av utsatte områder for å beskytte treverket og bidra til å forlenge levetiden på dørene. Videre anbefales kontroll av beslag, hengsler og pakninger. Slitte eller harde pakninger bør skiftes ved behov for å sikre tilfredsstillende tetthet og funksjon.

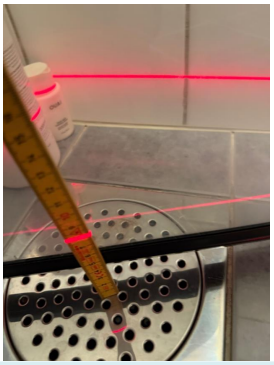
Det er registrert bomlyd i enkelte gulvfliser. Bomlyd indikerer redusert vedheft mellom flis og underlag. Forholdet vurderes isolert sett å ha begrenset betydning så lenge flisene ligger stabile og uten sprekker eller bevegelser.

På grunn av alder kan tilstanden til membran og øvrige skjulte fuktsikrende konstruksjoner ikke vurderes fullt ut.
Risikoen for svikt i skjulte konstruksjoner øker med alder, og badet nærmer seg forventet levetid for flere av de fuktttekniske komponentene.

• Det anbefales jevnlig tilsyn med baderommet for å avdekke eventuelle utviklingstegn knyttet til membranens alder. Fugemasser og overflater bør vedlikeholdes jevnlig for å opprettholde god fuktsikkerhet. Det er ikke behov for umiddelbare tiltak, men det må påregnes at badet har begrenset gjenstående levetid sammenlignet med et nytt våtrom.

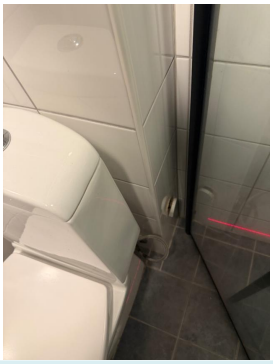
ETASJE 1 > BAD

TG 1 Vanntett sjikt, membran og sluk

Våtrommet har innredning med nedfelt servant, toalett, dusjvegger/hjørne og opplegg for vaskemaskin.
Utløpstykke for drenering fra rør i rør skap bør festes bedre, slik ar ev lekkasjevann fra skap ledes helt ut fra vegg.
