Tilstandsrapport

Boligbygg med flere boenheter

Lille Damsgårdsveien 55 B, 5162
LAKSEVÅG

Befaringsdato: 13.08.2026 **Rapportdato:** 18.08.2026 **Oppdragsnr.:** 20489-2631 **Eiendomsverdi ref nr:** RZ4708

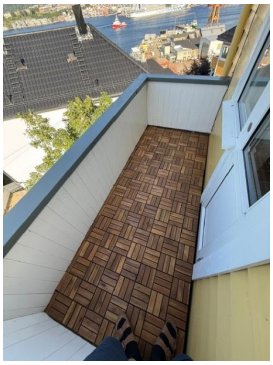
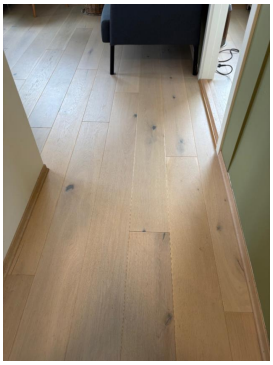
TG 1 Balkonger, verandaer, takterrasser og altaner

Beskrivelse
Balkong med tilkomst fra stue med nytt dekke fra 2026
Det er kontrollert for generell slitasje, utførelse og vedlikehold.

Vurdering av avvik:
- Rekkverket på balkong eller terrasse er for lavt i forhold til dagens krav.

Konsekvens/tiltak
- Rekkverkshøyde må endres for å tilfredsstille dagens krav til sikkerhet.

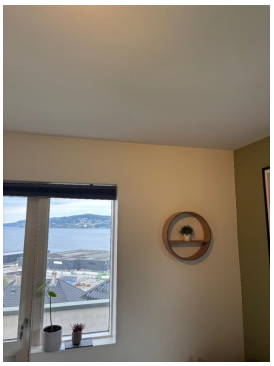
Innvendige vegger og himling med malte overflater.

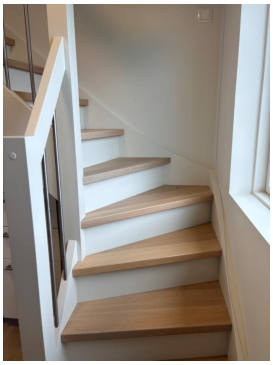
Innvendige trapper

Innvendig trapp er testet og kontrollert.
Det er en heltre trapp med normal bruksslitasje.

• Det mangler håndløper på vegg i trappeløpet. Dvs at den listen, stangen eller det håndtaket som er montert langs trappeløpet som man holder i når man går opp eller ned mangler.

• Det anbefales å montere håndløper langs trappeløpet for å bedre sikkerhet og tilgjengelighet.

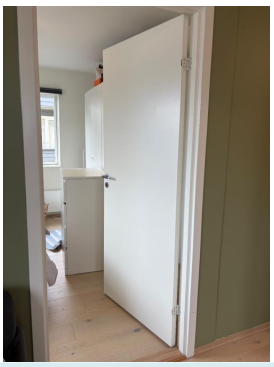
Malte glatte dører av god kvalitet.
Overflater er undersøkt og åpne/lukke mekanisme sjekket.
Innvendige dører i god stand.

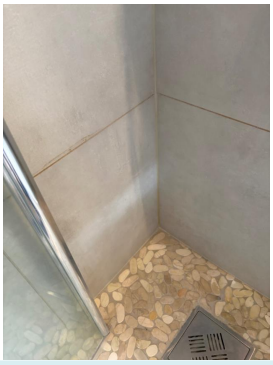
2 ETASJE > BAD

Vegger og himling er sjekket for sprekker i fuger, bom i fliser, utførelse og for generell slitasje.

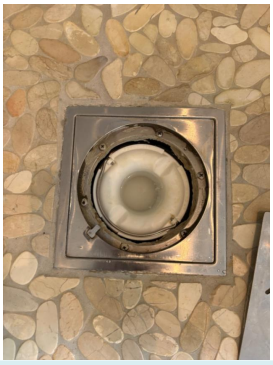
2 ETASJE > BAD

Sluk er plassert i dusjhjørne.
Fall til sluk fra øvrige lekkasjepunkt er sjekket med laser.
Overflate er sjekket for riss og bom i fuger/fliser, og terskel ved dør er kontrollert.

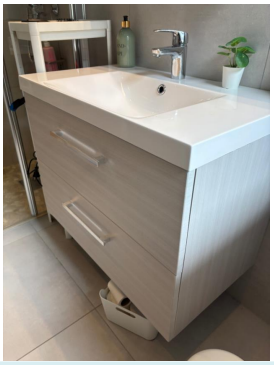
Benkeskap med nedfelt servant, speil med belysning over.

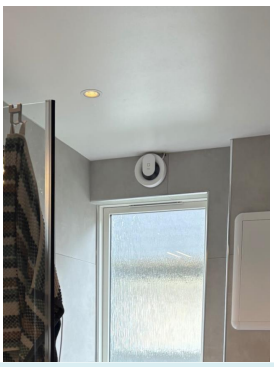
TG 1 Ventilasjon

Mekanisk ventilasjon, men mangler tilfredstillende løsning for tilluft.

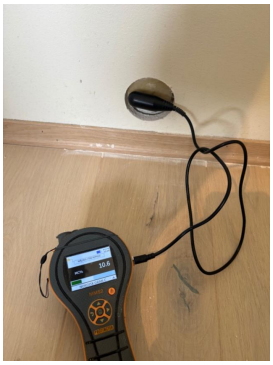
2 ETASJE > BAD

Det er foretatt hulltaking fra tilstøtende rom mot våtsone

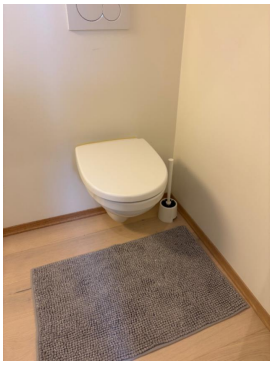
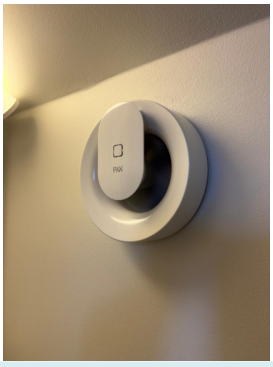
TG 2 Overflater og konstruksjon

Toalettrom med tilkomst fra loftstue.
Laminat på gulv, malte plater på vegg og i himling.
Mekanisk avtrekk, vegghengt toalett og enkel vask.

- Rommet mangler lekkasjesikring fra innebygd sisterne

- Vann stopper må må monteres

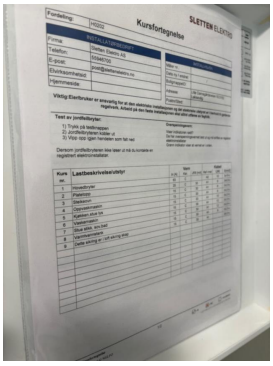
Elektrisk anlegg

Sikringsskap med automatsikringer og overspenningsvern fra 2020.
Det ble utført kontroll av anlegget i 2026 uten avvik.
