Tilstandsrapport

Stavangergata 46 A, 0467 OSLO

Andelsnummer 193

Befaringsdato: 28.09.2026 **Rapportdato:** 07.10.2026 **Oppdragsnr.:** 20463-2646 **Eiendomsverdi/PropCloud ref nr:** UW1125

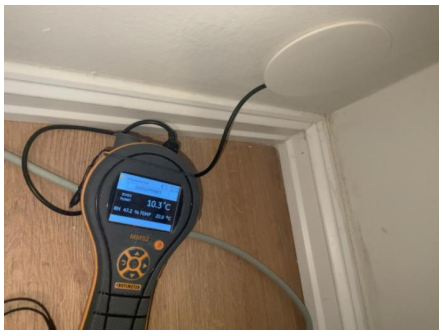
Fuktmåling

TG 1 Tilliggende konstruksjoner våtrom

Fuktsøk på badets overflater utføres i utsatte områder, med referanseverdi fra tørr sone. Tilstøtende vegger fra naborom undersøkes med fuktsøk. Det er ikke påvist skader eller målt høye verdier. Fuktsøk utføres med Protimeter MMS2.

Hulltaking:
Hulltaking er utført fra tilstøtende rom: Kjøkken

Bunnsvill var ikke tilgjengelig i borehullet, og det er derfor målt relativ luftfuktighet i veggen.
Det ble ikke konstatert fukt ved måling.
Det er foretatt visuell observasjon i borehullet og kontrollert for eventuell mugglukt.

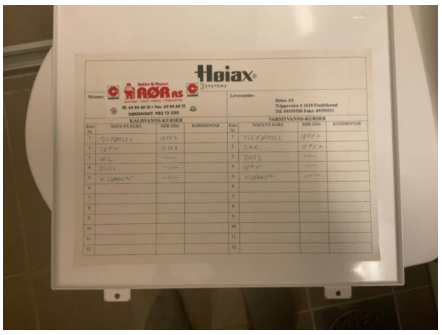
TG 1 Innvendige vannledninger

Vannledninger bestående av rør i rør system fra baderomsrenovering.

Interne stoppeventiler plassert i fordelerskap, stoppeventiler er testet ved befaring.

Vanntrykk er testet på kjøkken og bad samtidig.
Tilstanden er vurdert ut i fra alder og visuelle observasjoner av synlige rørføringer. Kun boligens innvendige røranlegg er vurdert. Store deler av rørføringer er skjult.
