Tilstandsrapport

Stavangergata 46 A, 0467 OSLO

gnr. 222, bnr. 183

Befaringsdato: 13.10.2026 **Rapportdato:** 15.10.2026 **Oppdragsnr.:** 20463-2659 **Eiendomsverdi/PropCloud ref nr:** XS2474

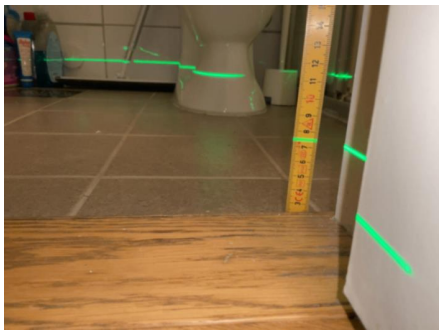
Tettesjikt vegger: Smøremembran.
Tettesjikt gulv: Underliggende banemembran, synlig klemt under klemring i sluk.
Det er hovedsluk av stål.
Høydeforskjellen fra toppen av sluket til flis ved dørterskelen er ca 5 mm.

- Det er ikke tilstrekkelig høyde fra topp av slukrist til topp vanntett sjikt mot rørgjennomføring eller ved døråpning (i forhold til krav i forskrift på befaringstidspunktet)

- Det er ikke tilstrekkelig høydeforskjell mellom topp slukrist og topp vanntett sjikt ved døråpning/rørgjennomføringer, i henhold til gjeldende forskriftskrav.

Manglende høydeforskjell kan føre til økt risiko for vannlekkasjer ut av våtrommet og skade på tilstøtende konstruksjoner.
Det anbefales å kontrollere fallforholdene og fjerne list til dusjdør slik at krav til høydeforskjell oppfylles.

Høydeforskjell (flis ved terskel)

Høydeforskjell (ved sluk under servantinnredning)

Hjelpesluk

Hovedsluk
