Tilstandsrapport

Boligbygg med flere boenheter

Damsgårdsveien 105, 5058 BERGEN

Befaringsdato: 31.08.2026 **Rapportdato:** 05.09.2026 **Oppdragsnr.:** 22601-1328 **Eiendomsverdi/PropCloud ref nr:** SZ1000

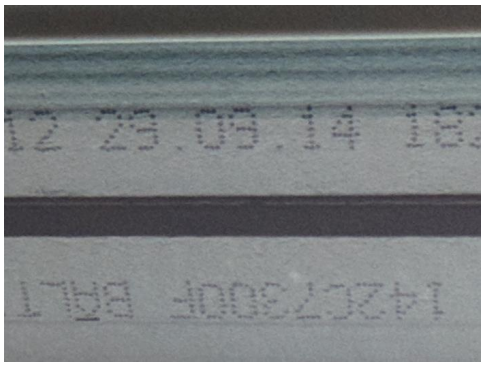
TG 1 Vinduer og takvinduer/takluker/overlys

Det er trevinduer beslått med aluminium med 3-lags glass.
Vinduer produsert i 2014.
Det er noe merker og bruksslitasje.

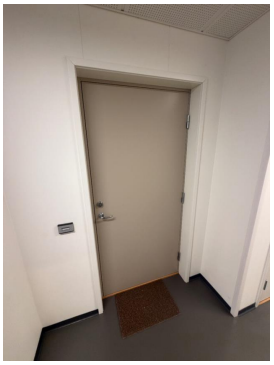
TG 1 Ytterdører

Boligen har felles adkomstdør med tilkoblet dørtelefon.

Entrédør med brannklasse B-30 og malt balkongdør i tre .

Det bør på generelt grunnlag påregnes at dører har behov for justering med jevne mellomrom.

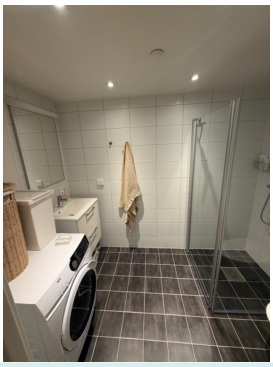
Våtrommet er opplyst å være utført etter teknisk forskrift 2010. Det foreligger kontrollerklæringer.

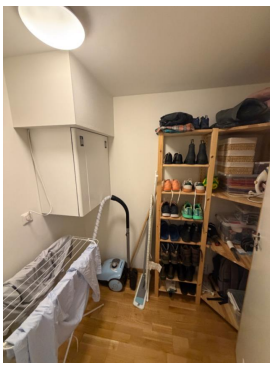
TG 1 Ventilasjon

Beskrivelse
Boligen har balansert ventilasjonsanlegg med varmegjenvinning. Anlegget bidrar til kontrollert luftutskifting og energieffektiv drift ved å gjenvinne varme fra avtrekksluft.
Anlegget er visuelt vurdert i tilgjengelig omfang. Det er ikke registrert avvik ved befaringstidspunktet.
